Aus der Gutachterpraxis des iba-Institut

Risse durch Fehler aller Beteiligten

In den Treppenhäusern einer neugebauten Wohnanlage wurden plattenförmige Betonwerksteine auf Zementestrichen eingebaut. Nach der Abnahme und im Verlauf der Nutzung stellte der Auftraggeber Risse in den Betonwerksteinen fest. Ein Planungsfehler und insgesamt acht handwerkliche Fehler waren dafür ursächlich.

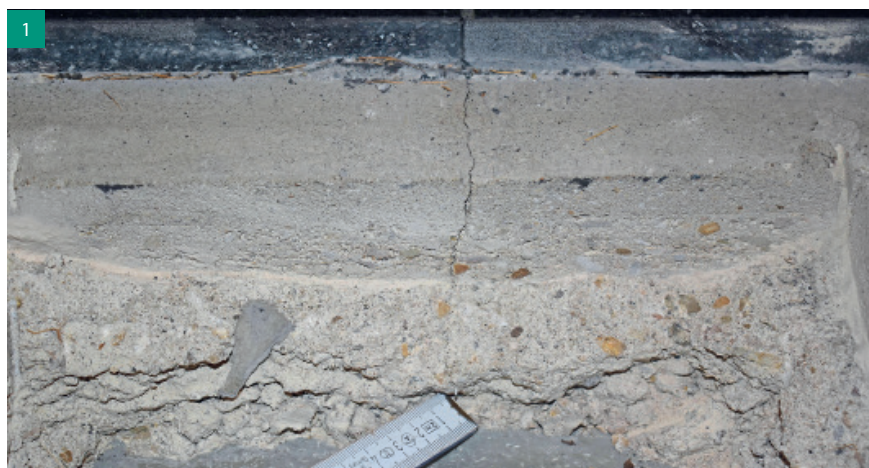
1 Riss im Estrich.

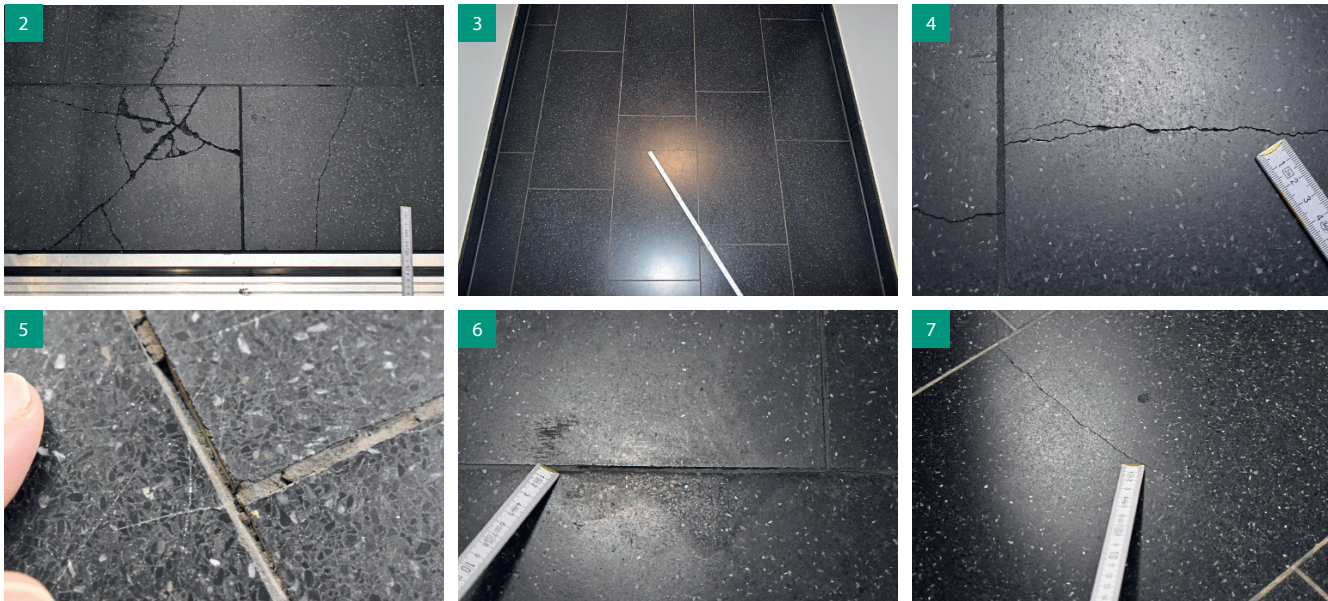
2 Zerbrochener Betonwerkstein im Aufzug.

3 Deutlich erkennbar: Risse im Betonwerkstein in den Treppenhäusern.

4 Mehrere Risse im Betonwerkstein in den Treppenhäusern.

5 Ausgebrochener Fugenmörtel.

6 Durch Nachbesserung verschmutzter Oberboden.

7 Fehlende Bewegungsfuge und Riss im Oberboden.

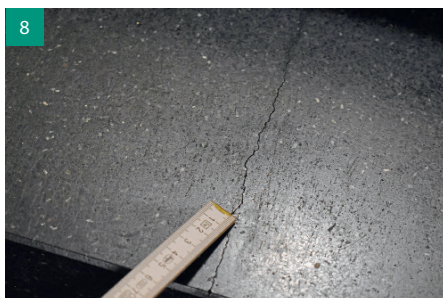
8 Risse in Trittstufen.

- Rissbildungen auf den Tritt-/Setzstufen der Treppenanlagen,
- diese Rissbildungen waren übereinstimmend in der Mitte vom Betonwerkstein entstanden,
- Die Rissbreite wurde mit $> 0,1$ mm bis $< 0,3$ mm ermittelt.
- Nach Bauteilöffnungen zeigte sich, dass die Tritt-/Setzstufen nahezu voll-

- Rissbildungen auf den Tritt-/Setzstufen: Die Bauteilöffnungen zeigten eine unzureichende Verklebung und mangelhafte Benetzung der Rückseite der Betonwerksteinplatten sowie eine vollflächige Verklebung auf einem (Klebe-) Mörtelbett. Hier handelt es sich um den **handwerklichen Fehler 7** des Auftragnehmers für Betonwerkstein.
- Die Verlegung der plattenförmigen Betonwerksteine erfolgte seinerzeit entgegen den Herstellervorgaben und steht im Widerspruch zu den normativen Anforderungen. Hierbei handelt es sich um den **handwerklichen Fehler 8** des Auftragnehmers für Betonwerkstein.

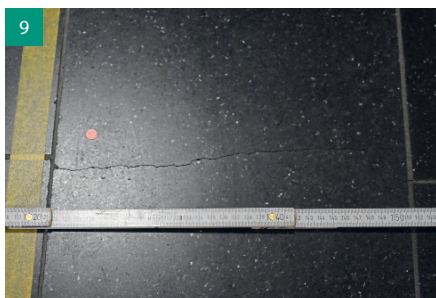
9 Riss im Oberboden.

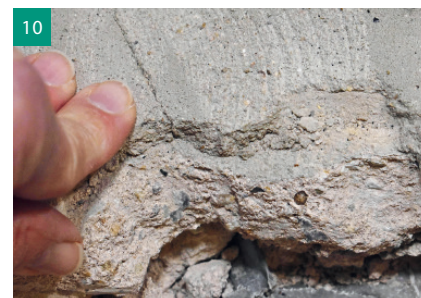
10 Falten in der Schrenzlage – Risse im Estrich.

Betonwerkstein auch im (schwimmenden) Zementestrich vorhanden sind. Deshalb wurde auch hier eine Probe (C) vom Zementestrich entnommen. Die Probenentnahme erfolgte bis auf die Schrenzlage (PE-Folie) auf der Trittschall-/Wärmedämmung. Es zeigte sich, dass die Rissbildung exakt oberhalb einer Falte in der PE-Folie im Zementestrich entstanden war. Die Ausbildung einer (Bewegungs-) Fuge war weder im Oberboden noch in der Estrichkonstruktion feststellbar.

- lokal und/oder partiell war durch Probenentnahme festzustellen, dass solche Risse im (schwimmenden) Zementestrich durch Faltenbildung in der Schrenzlage oberhalb der Trittschall-/Wärmedämmung an der Rückseite des Zementestrichs wegen eingeschlossener PE-Folie verursacht/begünstigt worden sind,
