Aus der Gutachterpraxis des iba-Institut

## Unverträglichkeiten im Haftverbund

Ausblühungen, Farbtonunterschiede und Abplatzungen: Diese Schadensbilder sind in einer neu errichteten Gewerbehalle mit Ausstellung und Werkstatt für Wohnmobile und Caravans nach der Abnahme entstanden. Als Ursache attestiert der Gutachter: kein Haftverbund zwischen Bodenbeschichtung mit Grundierung auf der Sperrgrundierung.

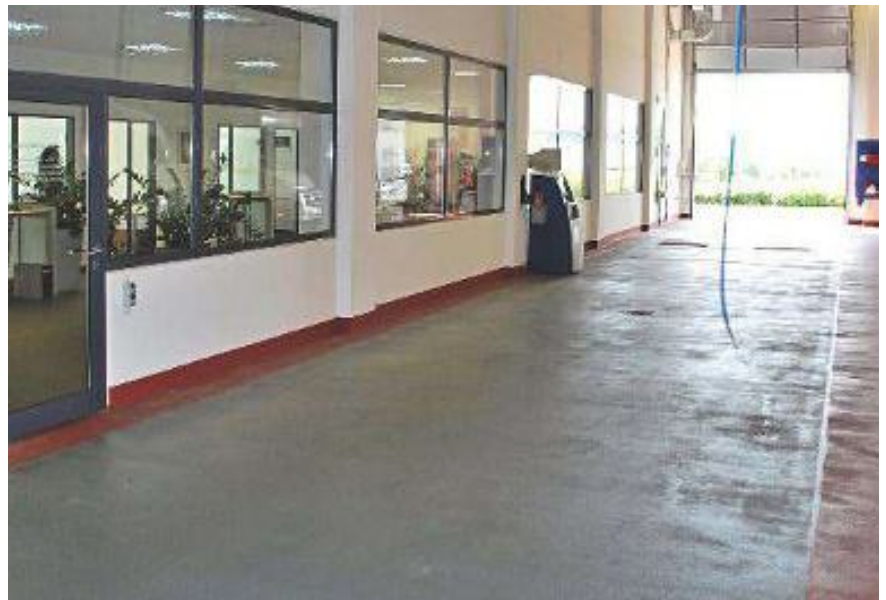
Gewerbehalle für Wohnmobile und Caravan mit Fahrzeugannahme,...

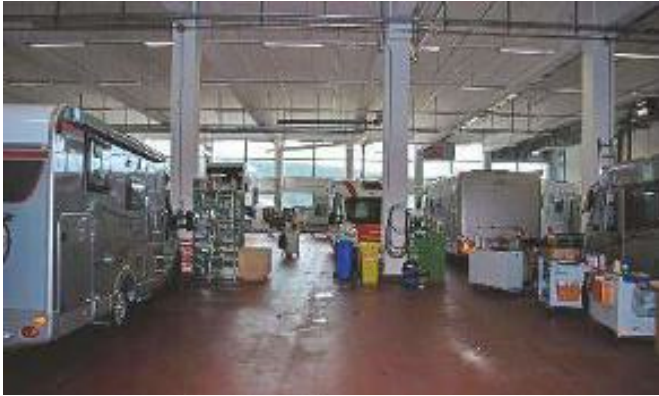
... Werkstatt und ...

**Werkstatt:** Es lagen unabhängig voneinander lokale Enthaltungen der Bodenbeschichtung mit Grundierung (Durchmesser ca. 0,3 m bis 0,5 m) von der Sperrgrundierung des Betons vor. Ältere Enthaltungen der Bodenbeschichtung in der Werkstatt waren durch Dritte bereits nachgebessert worden. Insbesondere im Bereich der Fahrwege und Standplätze der Wohnmobile waren lokale oder großflächige Nachbesserungen der Bodenbeschichtung vorhanden. Beim Ortstermin war zudem feststellbar, dass Gabelstapler und Flurförderzeuge sowohl in der Ausstellungshalle auf den keramischen Fliesen und Platten als auch in der Werkstatt auf der Bodenbeschichtung verkehren. Im Bereich der Werkstatt können nutzungsbedingt aus den Wohnmobilen werkstattübliche Medien, wie Öle und

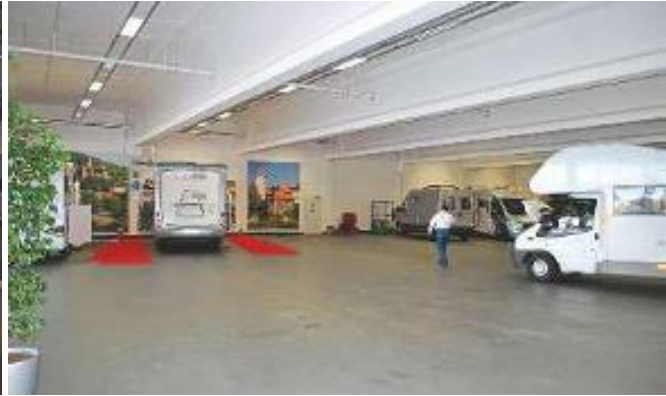
... Fahrzeugübergabe.

**Fahrzeugübergabe:** Hier waren keine Schäden und keine negativen Erscheinungsbilder an der Bodenbeschichtung zu konstatieren. Jedoch wies die Bodenbeschichtung verschiedene werkstattübliche Medien in tropfbar flüssiger bzw. eingetrockneter Form auf.

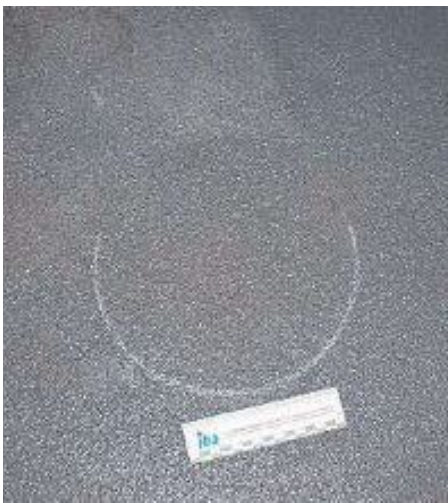
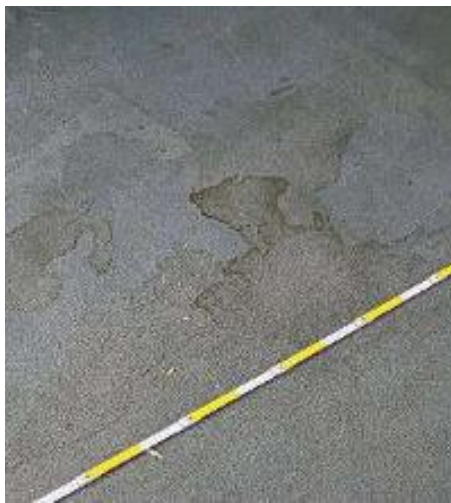
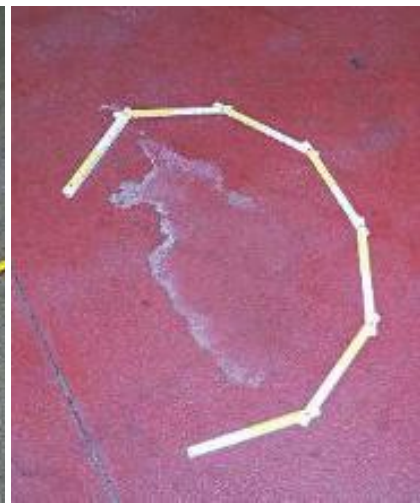
Bodenbeschichtung  
mit Ausblühungen  
und Flecken.

Kraftstoffe, jedoch auch mit Spülmittel, Speisereste und Fäkalien angereicherte Abwässer aus den Tanks der sanitären Anlagen austreten. Derartige Pfützen waren auf der Bodenbeschichtung vorzufinden.

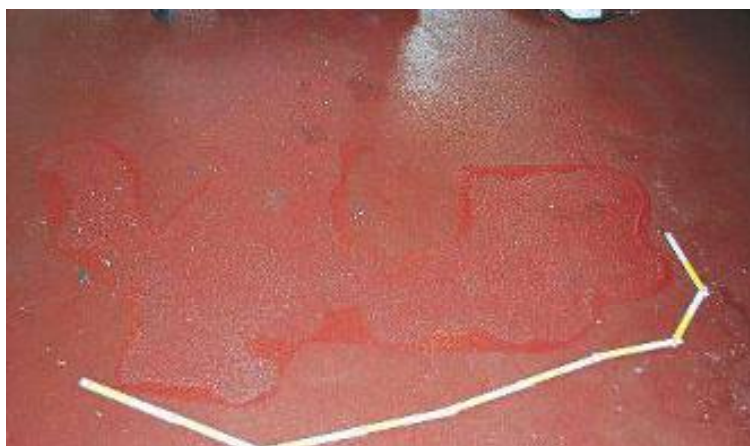
Bodenbeschichtung mit Ausbesserungsstellen

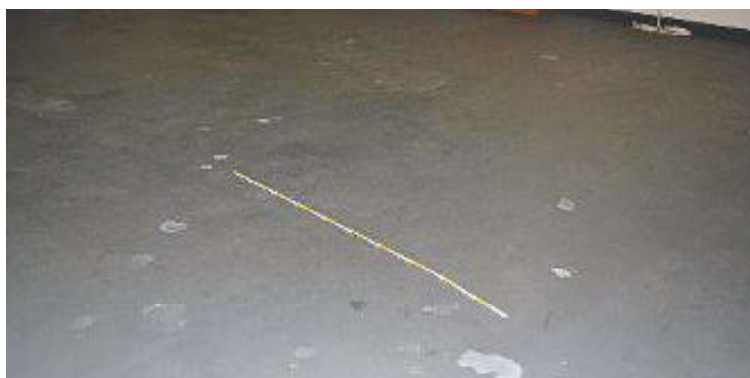
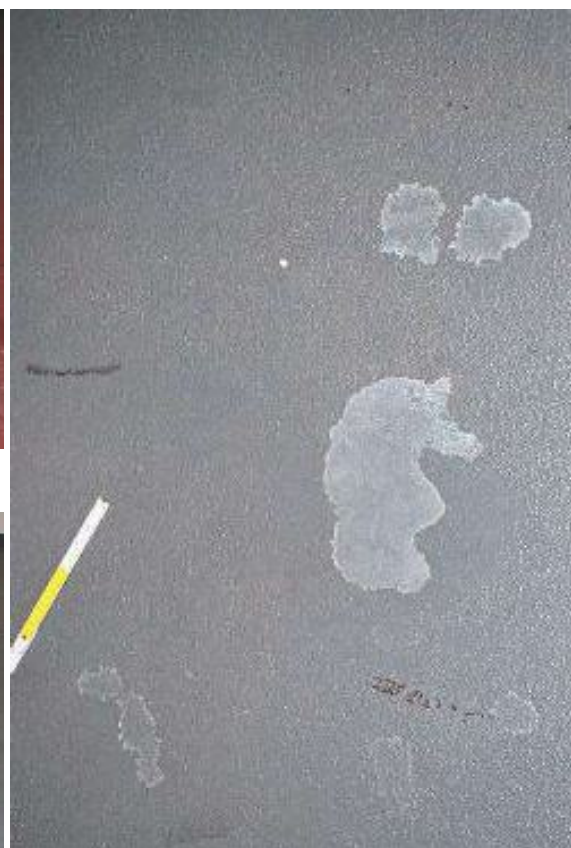
Bodenbeschichtung mit Abplatzungen und Enthaltungen.

Demnach sind die Enthaltungen der Bodenbeschichtung in der Werkstatt auf eine unzureichende Untergrundvorbehandlung des Auftragnehmers zurückzuführen: Die Sperrgrundierung war nicht bis zum Weißbruch angeschliffen worden und auf der Rückseite der Grundierung der Bodenbeschichtung war kein geschlossener Film der Grundierung vorzufinden.

Maßnahmen zur Mangelbeseitigung ergeben sich

wegen der überwiegend unzureichenden Abreißfestigkeit der Bodenbeschichtung  $< 1,50 \text{ N/mm}^2$  aus technischer Sicht zunächst für die Teilbereiche der Fahrzeugannahme und der Werkstatt. Jedoch wird ein optisch ansprechendes Gesamtergebnis nur bei kompletter Überarbeitung der Bodenbeschichtung auch in der Fahrzeugübergabe erzielt. Es ist abschließend juristisch zu prüfen, welche Folgen der eigenmächtige Austausch der im Werkvertrag vorgegebenen Produkte durch die von anderen Herstellern hat. Eine Zustimmung zum Wechseln der Produkte hatte der Auftragnehmer über den Bauherrn/Auftraggeber nicht eingeholt. Der Auftragnehmer schuldet zur Abnahme den Erfolg der Werkleistung, der damit schon wegen der abweichenden Beschaffenheiten nicht mehr gegeben war. ■

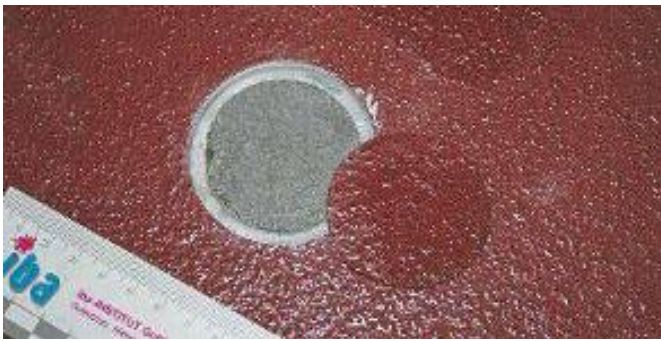
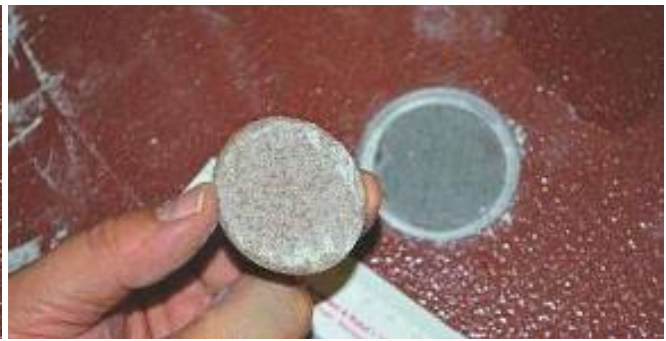
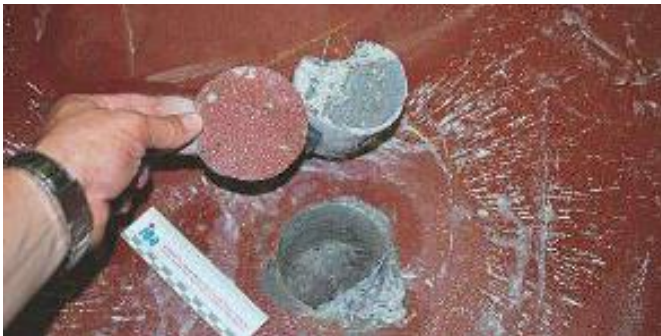
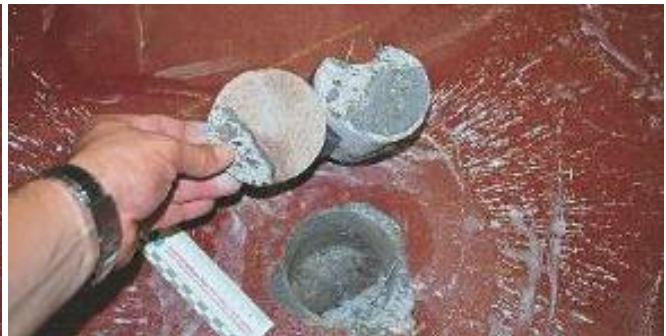
Bei dem Versuch, die oberflächennahe Randzone der Fußbodenkonstruktion an anderen Prüfstellen vorzubohren, um eine definierte Sollbruchstelle für die Stempelhaftzugprüfung herzustellen, scherte die Bodenbeschichtung mit Grundierung von der Sperrgrundierung auf dem Betonuntergrund ab. Auch an diesen abgelösten Schollen der Bodenbeschichtung waren sowohl an der Rückseite als auch auf der Oberfläche der Sperrgrundierung des Betons nur marginal Schleifspuren zu erkennen.

Ursachenforschung: Abscheren der Bodenbeschichtung...

... bei Anbohren der Prüfstempel und Bohrkernentnahme

**Werkstatt:** Hier wurde der Bohrkern B(2) entnommen. An dieser Prüfstelle war in der Bodenbeschichtung ein einzelner, lokaler Riss (ca. 10 cm lang) vorhanden. Während der Bohrkernentnahme scherte die Bodenbeschichtung mit Grundierung von der Sperrgrundierung auf der Bodenplatte ab. Auffällig war, dass mit bloßem Auge nur geringfügige Schleifspuren sowohl an der Rückseite der abgelösten Bodenbeschichtung mit Grundierung als auch auf der Oberfläche der Sperrgrundierung des Betons sichtbar waren.

keine ausreichende Verbindung und Benetzung zwischen der nicht saugfähigen Sperrgrundierung und der Bodenbeschichtung mit Grundierung erzielt werden. Bei den Stempelhaftzugprüfungen bzw. beim Abscheren der Beschichtung kam es zu einem Adhäsionsbruch zwischen der Beschichtung mit Grundierung und der Sperrgrundierung. Dies zeigte sich auch bei der Bohrkernentnahme.

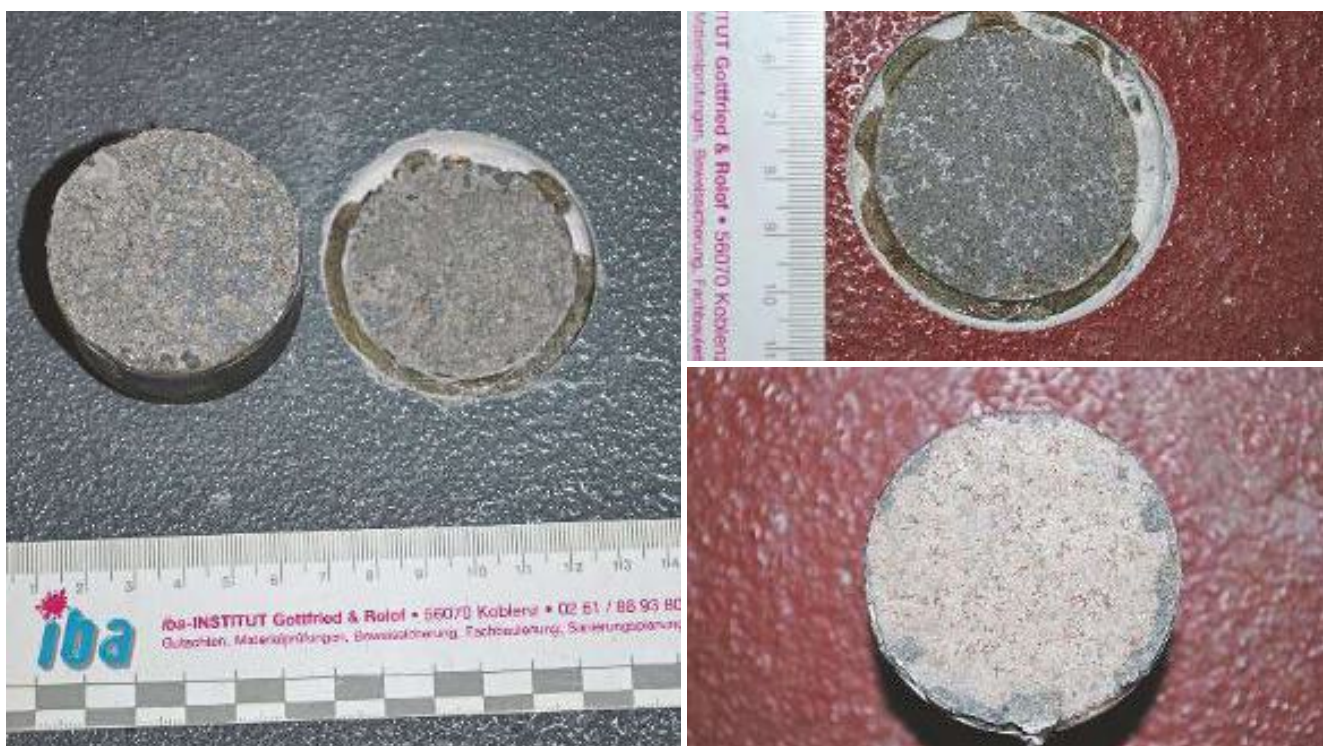
**Werkstatt:** Die Prüfstellen wurden im Bereich von Stellplätzen eingerichtet. Es resultierten Messwerte für die Abreißfestigkeit der Bodenbeschichtung von  $> 0,86 \text{ N/mm}^2$  bis  $< 1,25 \text{ N/mm}^2$ . Dabei wurde als Bruchzone zu  $> 65 \%$  bis  $< 85 \%$  ein Adhäsionsbruch zwischen der Bodenbeschichtung mit Grundierung von der Sperrgrundierung auf dem Betonuntergrund ermittelt. Zu ca.  $> 15 \%$  bis  $< 35 \%$  war ein Kohäsionsbruch in der oberflächennahen Randzone des Betons entstanden. Augenscheinlich-visuell waren makroskopisch nur geringe Schleifspuren sowohl an der Rückseite der abgelösten Bodenbeschichtung mit Grundierung

In der Werkstatt zeigen die Bohrkernentnahmen eine zu geringe Abreißfestigkeit: statt 1,50 N/mm<sup>2</sup> nur > 0,86 N/mm<sup>2</sup> bis < 1,25 N/mm<sup>2</sup>.

Im Rahmen des Gutachtertermins sowie aufgrund der durchgeführten Laborprüfungen wurde festgestellt, dass in den Bereichen der Fahrzeugannahme und der Werkstatt die Sperrgrundierung nicht ausreichend intensiv angeschliffen wurde. Stattdessen erfolgte lediglich ein Anschliff mit ungeeigneten oder abgenutzten Schleifscheiben. Somit konnte
