Der  
interessante  
Schadensfall

# Teurer Totalschaden

Bei der Sanierung eines Einfamilienhauses beauftragte der Bauherr den Einbau einer dünn-schichtigen Fußbodenheizung und darauf die Verlegung eines Parkettbodens. Kurz nach der Abnahme zeigten sich jedoch offene Fugen und Aufschüsselungen im Parkett.

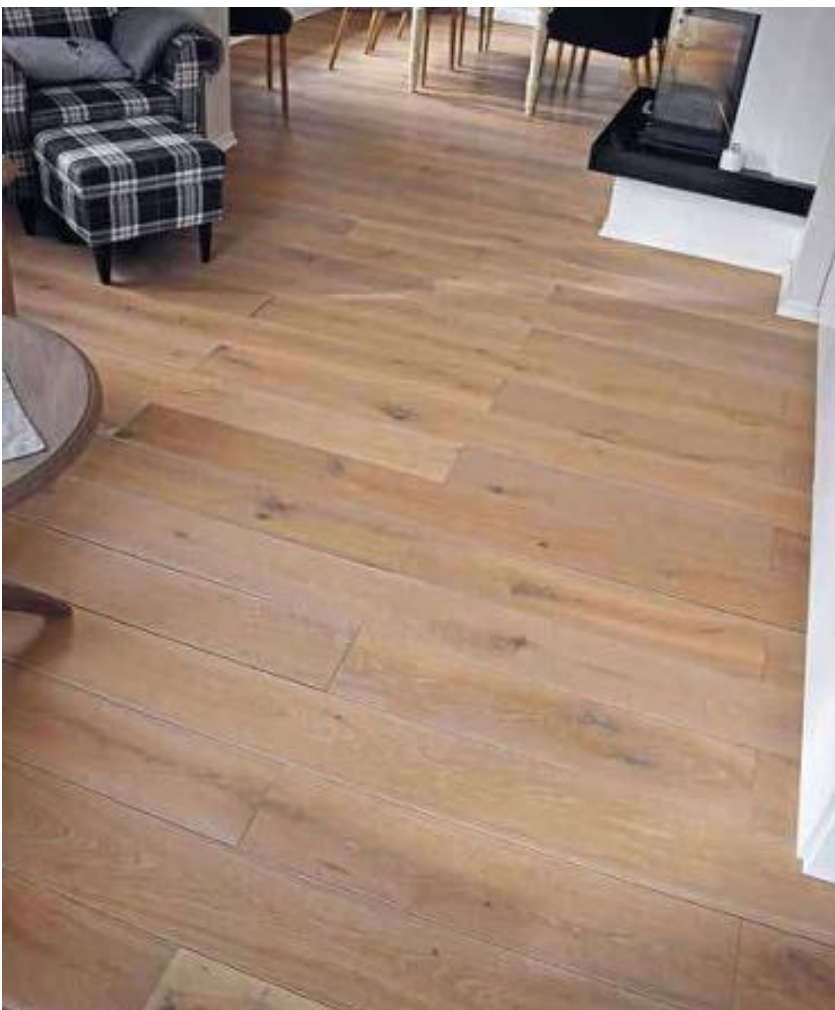
Blick auf das neue Parkett: scheinbar alles gut?

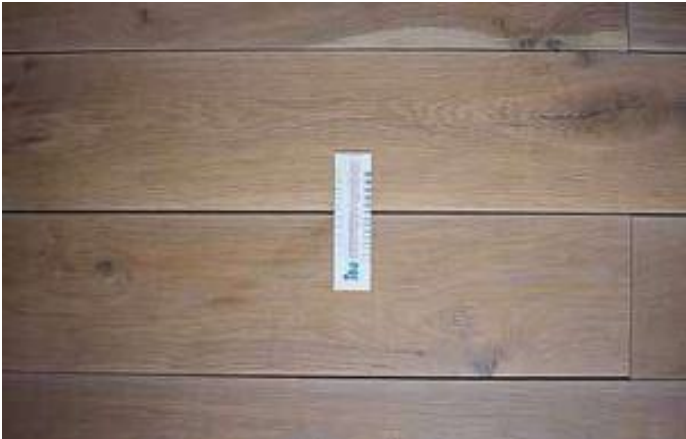
Bei genauer Betrachtung zeigen sich jedoch offene Fugen > 0,5 mm...

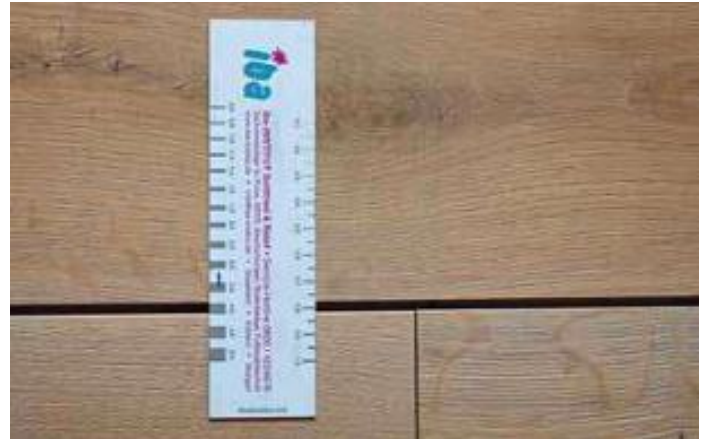
bis < 4,0 mm...

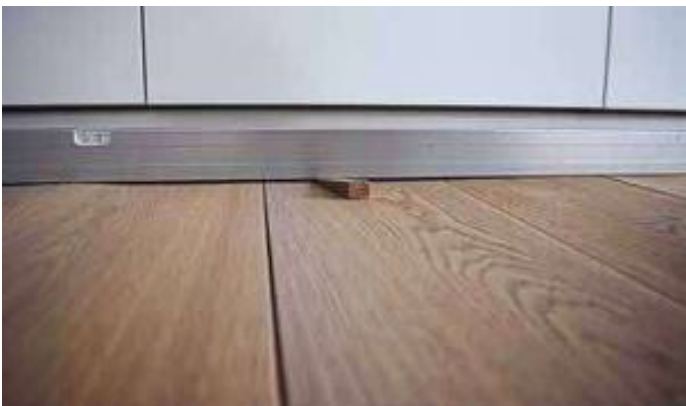
Weiterhin wurde die Ebenheit der Fußbodenkonstruktion bzw. des Parketts als solchem mittels Messlatte und Messkeil überprüft. Dabei waren für die Parkettdielen auf kurzen Nennmaßbereichen Aufschüsselungen mit Unebenheiten von  $>4,0\text{ mm}$  bis  $<6,0\text{ mm}$ , lokal  $8,0\text{ mm}$  festzustellen,

Außerdem erkennbar sind Aufschüsselungen > 4,0 mm bis < 6,0 mm, lokal 8,0 mm auf kurzen Nennmaßbereichen...

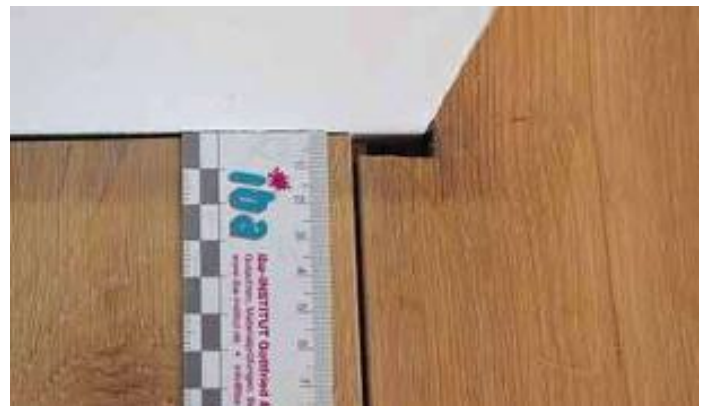
...sowie lokal zu geringer Randabstand der Raumfuge.

(> 2,0 mm bis < 3,0 mm). Die Randfuge war mit einem umlaufenden Randstreifen aus PE-Schaum in einer Breite von 8,0 mm bis 10,0 mm festzustellen. Diese Randfuge wurde teilweise von den Parkettdielen überdeckt, die ihrerseits eine Breite der Randfuge von > 6,0 mm bis < 3,0 mm aufzeigten.

- Zu geringe Dimensionierung der umlaufenden Randfuge zwischen den aufgehenden Wandbildnern und der Fußbodenkonstruktion des Oberbodens bzw. der Parkettdecken. Hierfür ist ein Fehler der Werkleistungen des Auftragnehmers für Parkettarbeiten beim Einbringen der Spachtelmasse auf die Trägerplatte des dünnschichtigen Heizestrichs ursächlich (Fehler in der Ausführung und / oder Planung und / oder Bauüberwachung).

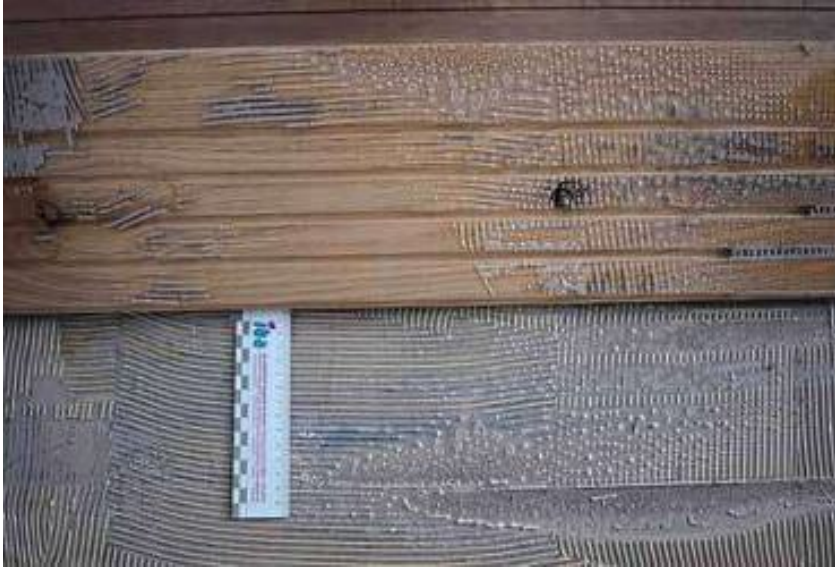
schnürung die angrenzenden Parkettdielen aufgenommen sowie auch die umlaufende Fußleiste abgenommen. Es zeigte sich dabei nur eine geringe Benetzung der Rückseite der Parkettdielen mit Klebstoff bzw. stehende Klebstoffriefen (70 % bis 100 % Adhäsionsbruch) und / oder in untergeordnetem Maße ein Kohäsionsbruch der oberflächennahen Randzone der Spachtelung an der Rückseite der Parkettdielen (30 %).

Bei Bauteilöffnungen zeigt sich an der Rückseite des Parketts eine zu geringe Benetzung mit Klebstoff...

- Ungenügende Benetzung der Parkettdecken mit Klebstoff. Hierfür ist ein Fehler der Werkleistungen des Auftragnehmers für Parkettarbeiten beim Einbringen der Spachtelmasse auf die Trägerplatte des dünnschichtigen Heizestrichs ursächlich (Fehler in der Ausführung und / oder Planung und / oder Bauüberwachung).

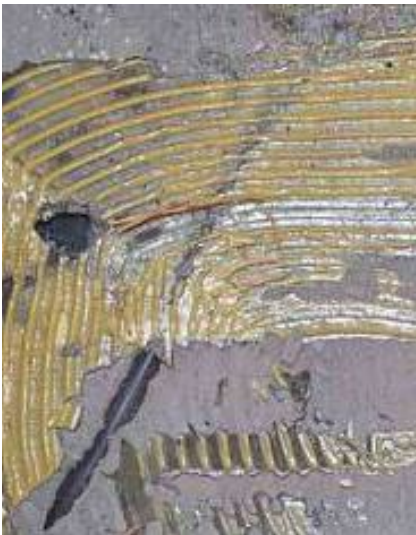
Die Prüfstellen wurden nochmals um eine Parkettziele weiter geöffnet. Dabei zeigte sich, dass keine Bewegungsfuge zwischen dem Esszimmer und der Küche ausgebildet worden ist. Infolge der weiteren Bauteilöffnung konnte das Trägerelement der Fußbodenheizung teilweise freigelegt werden. Dabei war eine Überdeckung der Heizrohre mit zementärer Spachtelmasse mit > 2,0 mm bis < 5,0 mm festzustellen.

...sowie eine zu geringe Überdeckung der Heizrohre mit der Spachtelung.

- Ungenügende Überdeckung der Heizrohre mit der Spachtelmasse. Hierfür ist ein Fehler der Werkleistungen des Auftragnehmers für Parkettarbeiten beim Einbringen der Spachtelmasse auf die Trägerplatte des dünnschichtigen Heizestrichs ursächlich (Fehler in der Ausführung und / oder Planung und / oder Bauüberwachung).

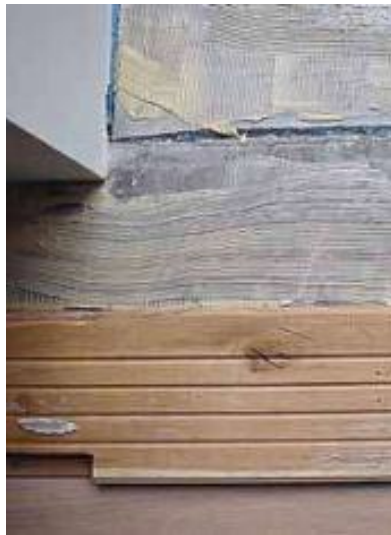
Hier war fast keine Benetzung mit Klebstoff vorhanden.

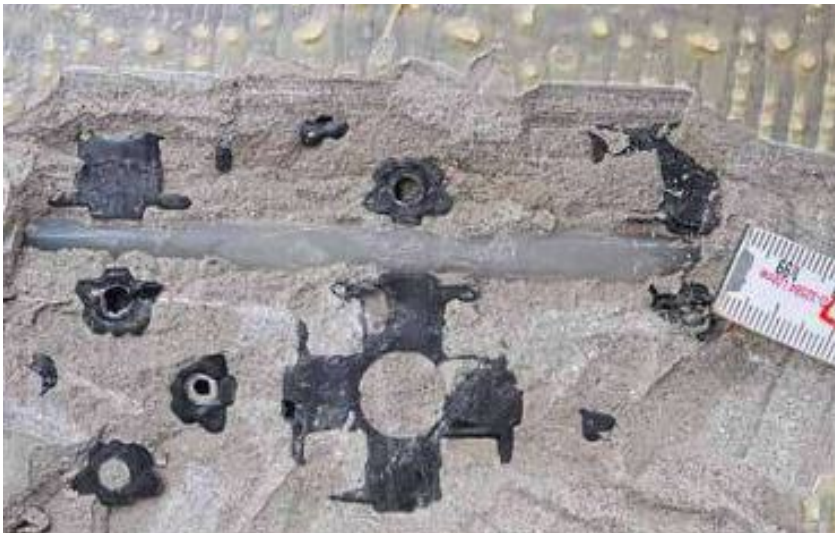
Detailbild des Fußbodenaufbaus.
