Serie: Die hohe Kunst der Parkett-Restaurierung

## Colonialraum in der Villa Merton

Das Tafelparkett im Colonialraum der Villa Merton wies Verformungen auf, die Unterkonstruktion hatte nachgeben. Für die Restauratoren hieß das: Tafelparkett ausbauen, Unterkonstruktion verfestigen, das rekonstruierte Tafelparkett wieder einbauen, ölen, fertig.

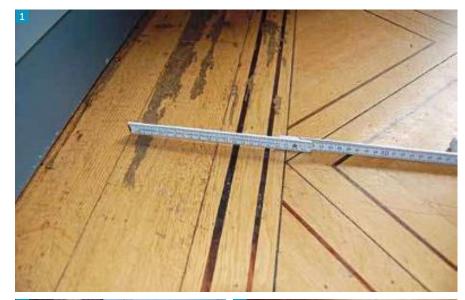
Seit dem Jahr 2015 hat der Sternekoch André Großfeld die Gastronomie in der Villa Merton gepachtet. Für die geänderte Nutzung des Colonialraums im Restaurant erwies sich das vorhandene Tafelparkett jedoch als stark sanierungsbedürftig. Das Hauptproblem bestand in der Unterkonstruktion, die durch starkes Nachgeben zu Verformungen, Fehlstellen und Stolperfallen am Tafelparkett geführt hat.

- Verformungen der Parkettelemente.
  - Bilder: Domschke
- 2 Deckschichten bis auf 0 mm zur Tragschicht abgenutzt.
- 3 Öffnung des Tafelparketts mit Ansicht des Blindbodens.
- 4 Kennzeichnung der Verlegerichtung für den späteren Wiedereinbau an gleicher Stelle.

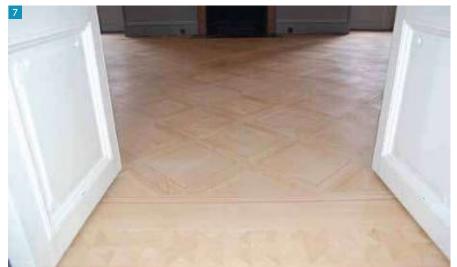
- 5 Rückbau des beschädigten Tafelparketts.
- 6 Rekonstruiertes Tafelparkett neu verschraubt einbauen.
- 7 Türschwelle mit Fries im Eingangsbereich.
- 8 Fertiges Tafelparkett mit geölt/gewachster Oberfläche.

Um den Unterboden wieder zu verfestigen, bauten die Restauratoren das Tafelparkett vollständig aus und markierten alle Schnittpunkte, um es später exakt an der ursprünglichen Position wieder neu zu verlegen.
