# 17. Granitboden – Mangelhafte Reinigung

Wenn aus Grau Braun wird

# 18. Gumminoppenboden – Schaden durch Alkoholreiniger

## Verhinderung von Langzeitschäden durch Einhaltung der Pflegeanleitung

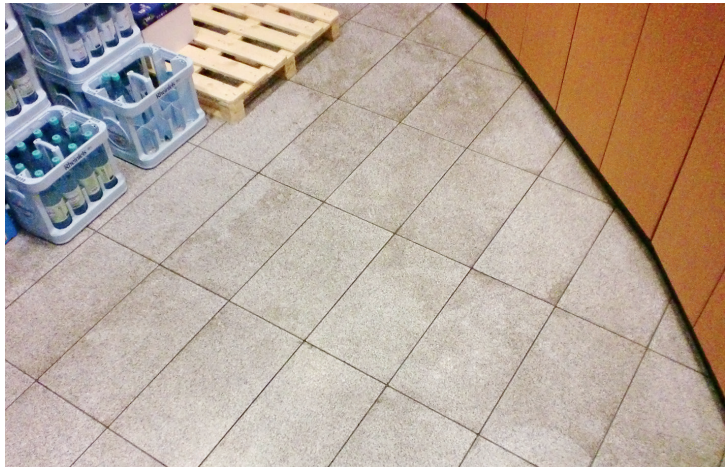
Im vorliegenden Fall zog der Objektbetreiber den Sachverständigen zurate, um zu klären, ob bei der Verlegung von Natursteinplatten in einem Verwaltungsgebäude Verlegefehler gemacht worden sind oder ob die Qualität des gewählten Natursteinbodens (Granit) nicht der Nutzung im Objekt entspricht. Des Weiteren sollte überprüft werden, ob eventuell bei der Bauschlussreinigung inklusive anschließender Imprägnierung Fehler gemacht worden sind, die sich in der Form auswirkten, dass der Boden im Untergeschoss großflächig von braunen Flecken übersät war (siehe Bild 1).

Ursache für den sehr schlechten Zustand des Bodens war im Endeffekt die Tatsache, dass gerade im Untergeschoss bei der Durchführung der Unterhaltsreinigung die Reinigungsflotte nicht gewechselt wurde, sondern tatsächlich mit der Schmutzflotte so lange weitergearbeitet wurde, bis die Arbeitszeit der Reinigungskräfte endete. Mit anderen Worten: Der mit den Reinigungsarbeiten beauftragte Dienstleister hat nicht nur den vorhandenen Schmutz nicht entfernt, sondern über die Schmutzflotte noch mehr Verschmutzung in den Boden eingebracht. Die ungenügende Sach- und Fachkenntnis des Dienstleisters war nicht annähernd dazu geeignet, diese Verschmutzungen wieder zu entfernen.

Bild 1: Im Untergeschoss war der Boden großflächig von braunen Flecken übersät.

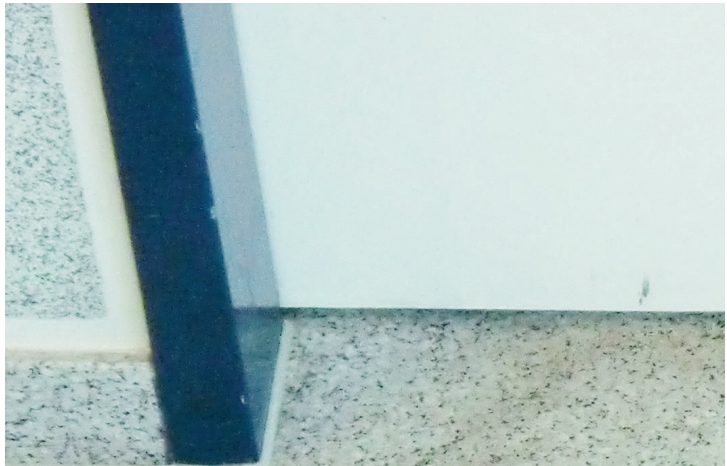
Im Obergeschoss hingegen war die ursprünglich lichtgraue Farbe des Granitbodens einem gleichmäßigen Braun gewichen. Bei näherer Betrachtung wurde jedoch festgestellt, dass weder die Sockelleisten noch ein Teil der Randbereiche in den Übergängen zu den Büroräumlichkeiten diese Verfärbungen aufwiesen. Dies hätte darauf zurückzuführen sein können, dass bei den Sockelleisten kein Verlegefehler und bei der Durchführung der Bauschlussreinigung und einer anschließenden Imprägnierung (falls überhaupt imprägniert worden ist) ebenfalls keine Fehler gemacht wurden.

Der auf Bild 2 deutlich zu sehende Eckenbereich an der Tür, der diese braune Verfärbung nicht aufweist, schien jedoch ein Indiz dafür zu sein, dass es sich hier nicht um einen Baumangel, sondern vielmehr um ein Reinigungsproblem handelte. Hierzu wurden Reinigungsproben angelegt, mit zum Teil erschreckendem Ergebnis für den Dienstleister, der mit der Reinigung des Verwaltungsobjektes betraut war.

Im Rahmen der Unterhaltsreinigung hatte der Dienstleister nämlich dem Wischwasser regelmäßig einen Polymeranteil hinzugefügt (Früher gerne auch als Hausmeistermethode bezeichnet: Was glänzt, kann nicht schmutzig sein). Im Laufe der Zeit wurde der Schmutz, der nicht entfernt worden ist, im Polymer eingebunden, was dann zu einer gleichmäßigen, im Rahmen der Unterhaltsreinigung nicht mehr zu entfernenden Verschmutzung führte.

Bild 2: Statt Lichtgrau gleichmäßig Braun im Obergeschoss. Doch weder die Sockelleisten noch die Randbereiche wiesen diese Verfärbungen auf.

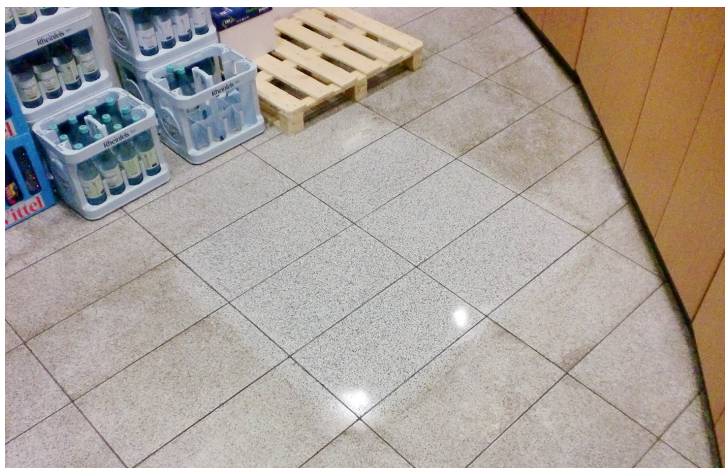
Die erste Musterfläche wurde aufgrund der geringeren Frequentierung im Untergeschoss angelegt. Hierzu wurde zuerst kontrolliert, wie der Granit reagiert, wenn er klassisch im zweistufigen Nasswischverfahren mit einer hochwertigen Mikrofaser und einem Allzweckreiniger bearbeitet wird. Die Mikrofaser nahm dabei extreme Mengen an Verschmutzung aus dem Boden auf, das optische Ergebnis des Granits ließ jedoch zu wünschen übrig. Deshalb entschied sich der Sachverständige dafür, die mechanische Komponente bei der Reinigung zu erhöhen, und es wurde ein Melamin-Kombinationspad mit dem gleichen Allzweckreiniger in halber Dosierung des vom Hersteller vorgegebenen Mischungsverhältnisses eingesetzt. Wie das Ergebnis auf Bild 3 zeigt, konnten die vorhandenen Verschmutzungen komplett entfernt werden und auch der ursprüngliche Glanzgrad war wieder zu erkennen.

Bild 3: Musterfläche im Untergeschoss: Die Verschmutzungen konnten entfernt werden und auch der ursprüngliche Glanzgrad war wieder zu erkennen.

Die Reinigung von Naturstein ist kein Hexenwerk. Aufgrund seiner Struktur sollte jedoch darauf geachtet werden, dass im Rahmen von Reinigungsarbeiten tatsächlich eine Reinigungsflotte genutzt und nicht wie im vorliegenden Fall aus Bequemlichkeit der eingesetzten Reinigungskräfte mit der Schmutzflotte munter weitergewischt wird.

Ein häufiger Wechsel der Reinigungsflotte in Verbindung mit einer hochwertigen Mikrofaser, einer geeigneten Reinigungschemie und der geeigneten Wischmethode erzielen in der Regel mit geringem Aufwand das gewünschte Reinigungsergebnis.

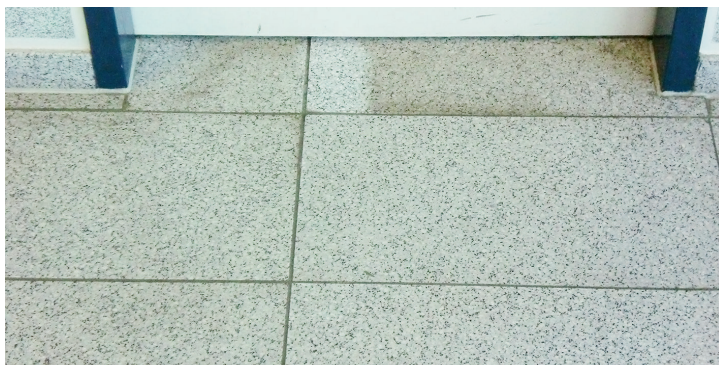
In den darüberliegenden Etagen stellte sich der Grad der Verschmutzung wesentlich gleichmäßiger dar. Die Musterfläche wurde nach dem gleichen Schema wie im Untergeschoss angelegt. Jedoch kam der Sachverständige hier auch bei Erhöhung der Mechanik nicht zu einem akzeptablen Ergebnis. Über das Fugenbild ließ sich jedoch erahnen, welcher Fauxpas für das Reinigungsergebnis verantwortlich war. In Teilbereichen wirkten die Fugen schuppig, was die Vermutung zuließ, dass der Granit mit einem Polymer behandelt worden war.

Um dies zu überprüfen, wurden Musterflächen mit einem Grundreiniger und einem grünen Handpad angelegt. Es wurde bewusst auf den Einsatz einer Einscheibenmaschine verzichtet, um ein besseres Gefühl für die Reinigungswirkung zu bekommen. Die Ergebnisse der Musterflächen zeigen die Bilder 4 und 5.

Bild 4: Musterfläche im Obergeschoss: Es wurde...

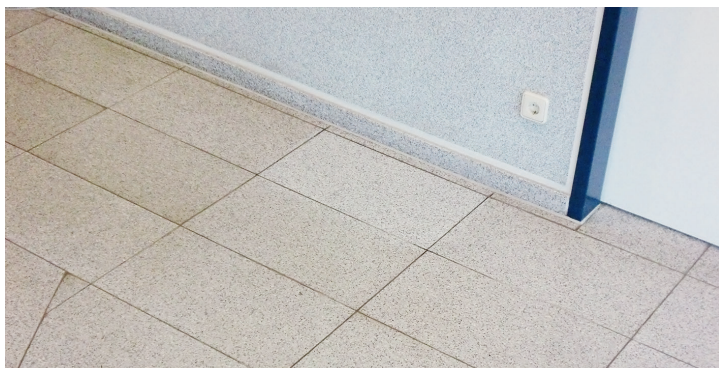
Bild 5: ... bewusst auf den Einsatz einer Einscheibenmaschine verzichtet.

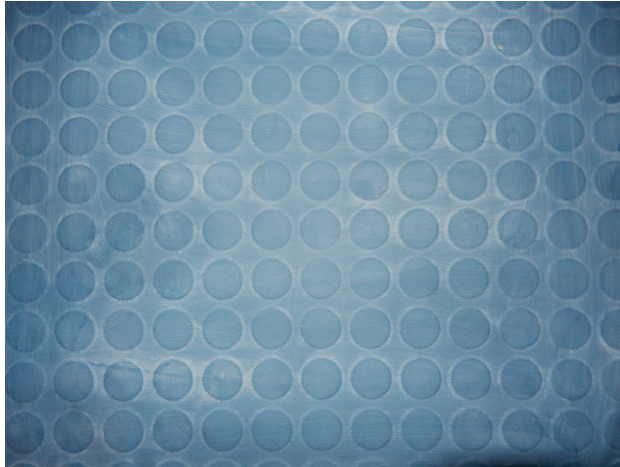
Das Bild, das sich dem Gutachter bei der Erstbegehung bot, stellte sich wie auf dem Vergleichsfoto (Bild 1) dargestellt dar. Leider – das war auf den ersten Blick bereits klar – wurde die tägliche Unterhaltsreinigung nicht sach- und fachgerecht durchgeführt. Der Boden wirkte einheitlich mit einem hellen Film belegt und in seiner Farbstruktur nicht homogen.

Der hier entstandene Langzeitschaden ist eindeutig auf den Einsatz des Alkoholreinigers, der nach Aussagen des Dienstleisters über den gesamten Zeitraum nicht gewechselt wurde, zurückzuführen. Aufgrund der relativ unklaren Konzentration des Reinigungsmittels in der Reinigungsflotte entstand die Schädigung als schleichender Prozess. Eine feste Dosierstation, die unterschiedliche Dosierungen hätte verhindern können, war nicht vorhanden. Es stellte sich heraus, dass ein Teil der Reinigungskräfte versucht hatte, sich an die Dosierempfehlung des Herstellers zu halten, viele aber die Reinigungsflotte nach dem Motto herstellten: „Na, so einen guten Schluck halt ...“ Zusätzlich ist noch zu beachten, dass der Boden je nach Verschmutzungsgrad und je nach Reinigungskraft trotz Anweisung des Dienstleisters feucht-, nass- oder auch zweistufig gereinigt wurde.

Bild 1: In dieser Art stellte sich dem Sachverständigen die gesamte Fläche des Objektes dar. Deutlich lassen sich die hellen Auskredungen erkennen. Der langjährige Einsatz von Alkoholreinigern hat den Gumminoppenboden stark beschädigt.

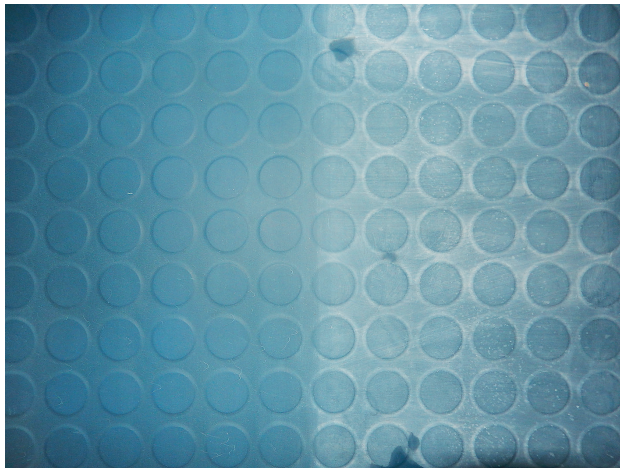
Bild 2: Die linke Seite wurde mittels SiCa-Bürste bearbeitet, um die beschädigte Fläche abzutragen. Achtung: Abrasive Pads führen hier nicht zu dem gleichen Ergebnis! Vertiefungen/ Noppenzwischenräume werden nicht erreicht und es besteht die Gefahr, dass das Elastomer verkratzt.

Zu beachten ist, das Elastomere empfindlich gegenüber aggressiven Reinigungsstoffen (Pads) sind. Dennoch entschied sich der Sachverständige, die Oberfläche mit einer sogenannten Si-Ca-Bürste zu bearbeiten, um die geschädigte Oberfläche abzutragen. Anschließend sollte eine Wischpflege hochkonzentriert aufgetragen werden. Das Ergebnis: Die Oberfläche hat wieder einen homogenen blauen Farbton erhalten.

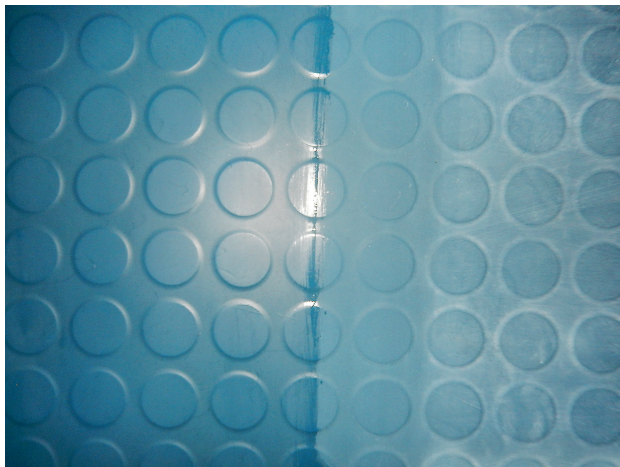
Bild 3: Zur Auffrischung wurde ein Wischpflegekonzentrat aufgetragen (li.), bis das Elastomer gesättigt war. Der Rest wurde nach einiger Einwirkzeit wieder aufgenommen. Deutlich ist die Abgrenzung zu erkennen: Der beschädigte und ausgelaugte Gumminoppenboden (re.), die mit der SiCa-Bürste abgetragenen Beschädigungen (Mitte), der optisch aufgefrischte Boden (li.), der im weiteren Verlauf mit der gleichen Wischpflege gereinigt wird.

Anschließend wurde die Gesamtfläche vom Dienstleister mit einem kleinen Schrubbautomaten und Walzendeck gereinigt. Hierzu wurde kein weiteres Reinigungsmittel verwendet und es wurde darauf geachtet, dass immer überlappend gearbeitet wurde. Des Weiteren wurde die Struktur der Noppen beachtet und die Fläche sternförmig abgefahren.
