Aus der Gutachterpraxis des iba-Institut

Fehler an Sockelleisten und Hohlkehlen

Immer wieder kommt es bei Kunstharzbeschichtungen in Großküchen oder ähnlichen Bereichen der lebensmittelverarbeitenden Industrie zu Reklamationen oder Schäden wegen fehlerhafter Ausbildung der umlaufenden Sockelleisten oder Hohlkehlen. Der nachfolgende Beitrag zeigt an einem Fallbeispiel die Ursachen und beschreibt, wie die Fehler an Sockelleisten und Hohlkehlen zu vermeiden sind.

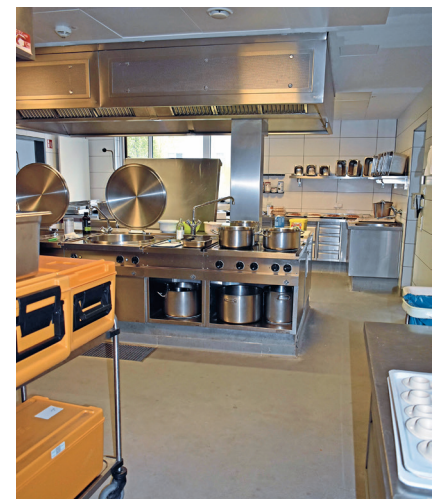
Blick in die Großküche.
