Aus den Fehlern anderer lernen – Erfahrungen aus 30 Jahren Gutachterpraxis des iba-Institut

Klick-LVT: Gebrauchstauglich?

1 KLICK-VINYLBODEN IN EINER WOHNANLAGE

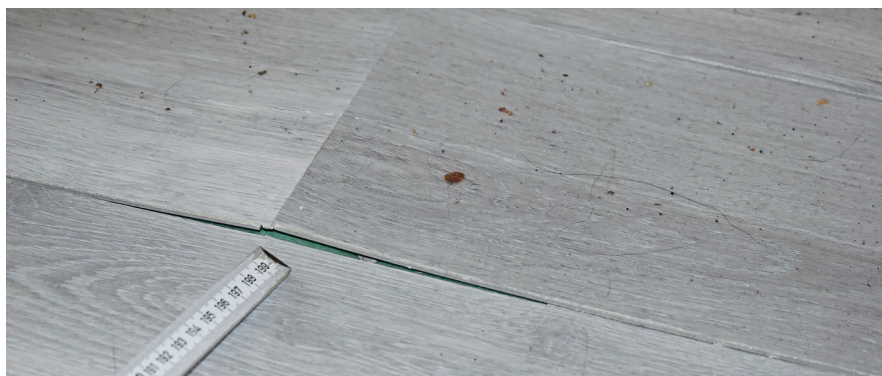
Häufige Schäden bei LVT mit Klickverbindung: Aufschüsselung ...

Im Einzelnen traten folgende Schadensbilder auf: Offene Kopffugen, Wippen bei Be-

- Einzelne schwere Möbel (Kleiderschrank, Wohnzimmerschrank u.a.) waren direkt auf dem schwimmenden verlegten Oberboden aufgelagert.
- Zwischen einzelnen Räumen war im Bereich der Türleibung keine Bewegungsfuge im Oberboden ausgebildet bzw. kein Fugenprofil eingebaut.
- Lokal offene Kopffugen zwischen einzelnen Elementen (Fugenbreite > 0,5 mm bis < 1 mm, partiell > 5 mm bis < 10 mm).
- Beim Begehen von Teilflächen: Aufwölbungen des Oberbodens und ein Wippen einzelner Elemente/Planken mit akustisch wahrnehmbaren Knirschen.
- Auffällige Formänderungen bzw. Schüsselungen der einzelnen Planken des lose verlegten Vinyl-Design-Bodenbelags.
