8.2 Glasbruch – Schadensbilder B

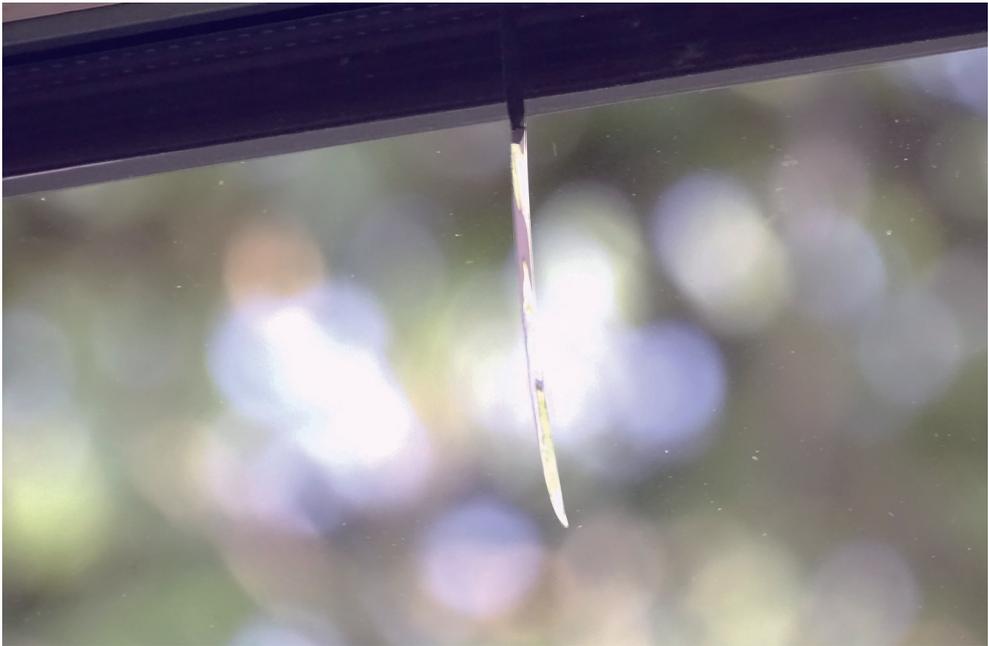
Thermischer Minimalsprung, an oberer Glaskante bei sehr tiefem Falzeinstand entstanden.

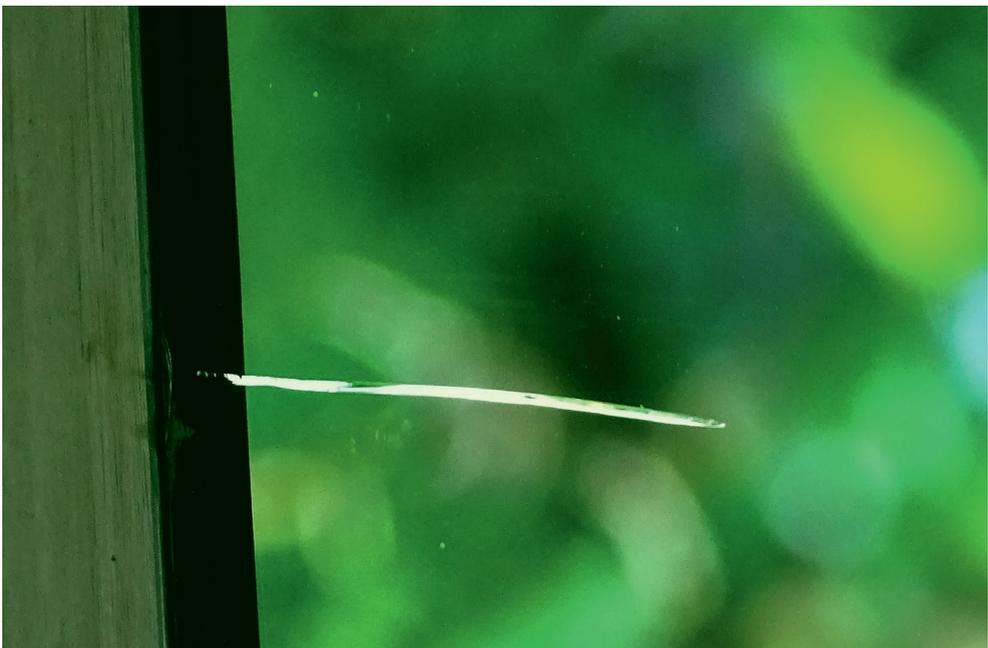
Schwacher thermischer Sprung, entstanden durch Schlagschatten in der Abkühlphase (zeitverzögert).

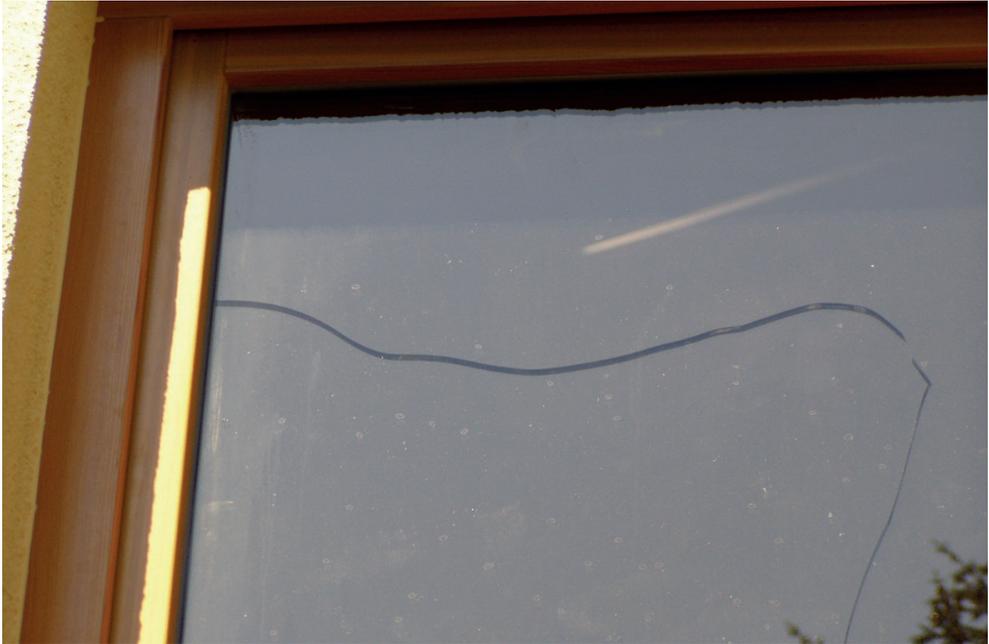
Thermischer Bruch an eingefärbtem, absorbierendem Glas, Bruchverlauf entlang der Kalt-/Warmzone.

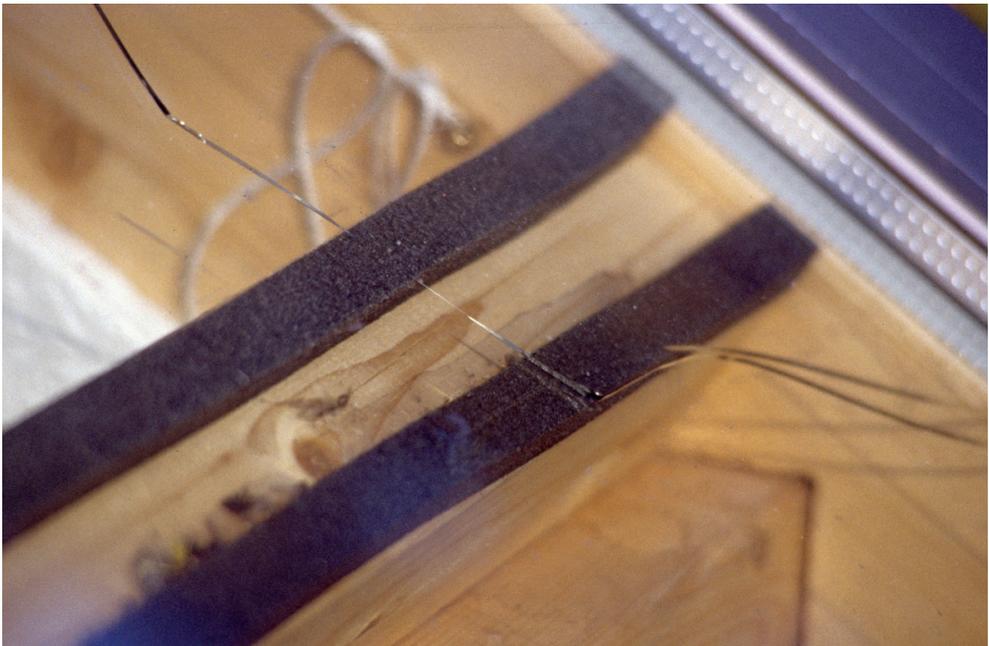
Thermischer Bruch an der unteren VSG-Scheibe von Isolierglas, die von der Warmzone (Raum) über die Auflage (schwarzes Profil = Erhitzung) in den Außenbereich (Kaltzone) läuft.

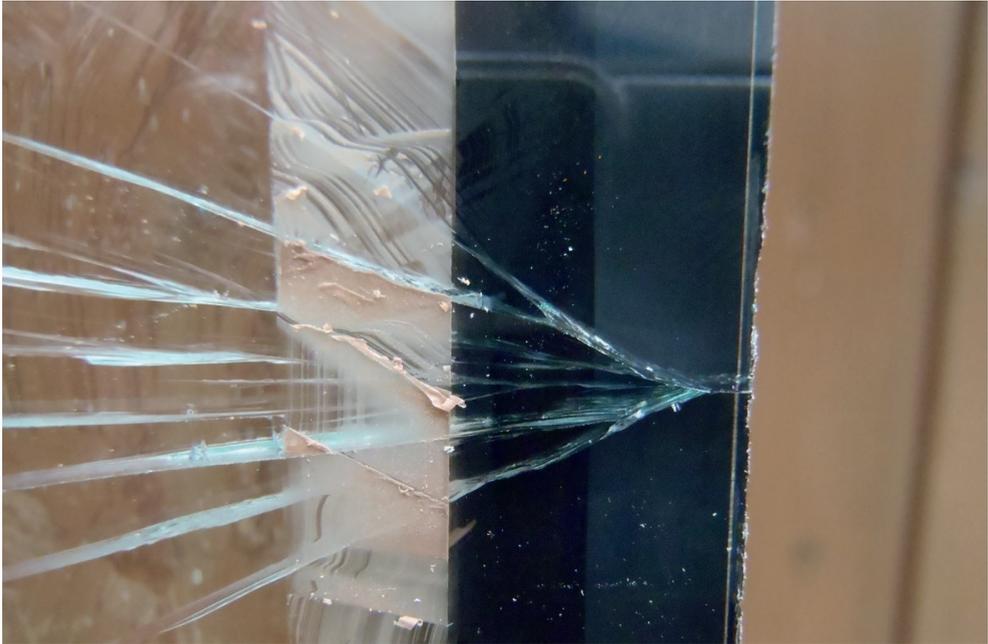
Thermischer Palm sprung, der durch sehr starke punktförmige Erhitzung der Scheibe entstanden ist. Deutlich erkennbarer rechtwinkliger Einlauf zur Glaskante mit sofortiger Aufspaltung, da sehr hohe Spannungen einwirkten.

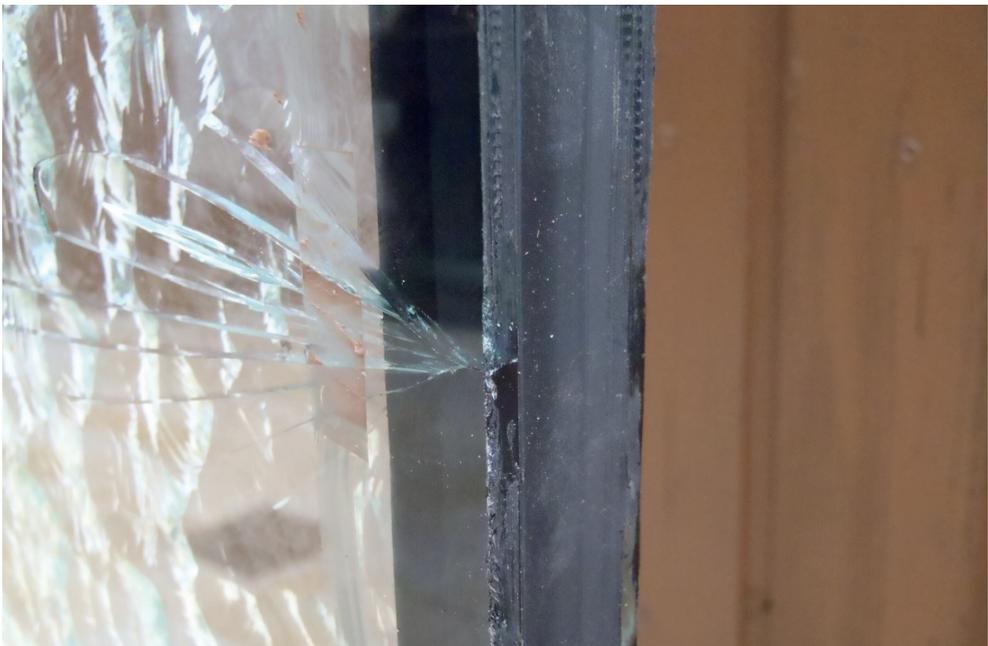
Bruch aus Bild oben, jedoch Kantenanblick, auch hier der rechtwinklig zur Glasoberfläche durch das Glas verlaufende Bruch erkennbar, typischer thermischer Bruch, jedoch mit sehr hoher Energieeinwirkung.

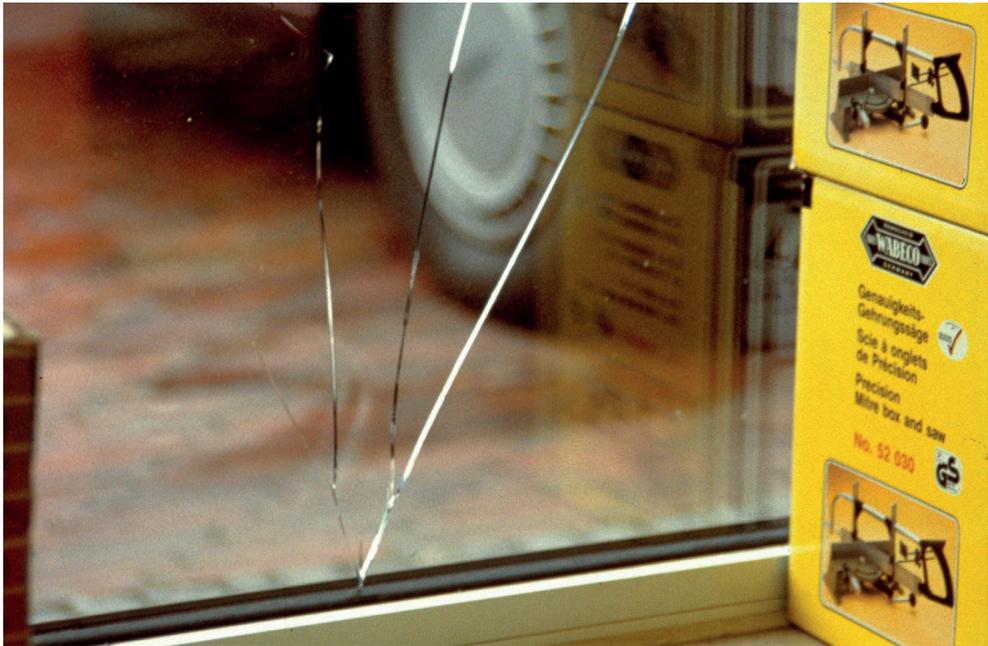
Thermischer Bruch einer Schaufensterscheibe durch direkt an der Scheibe gestapelte Kartons verursacht.

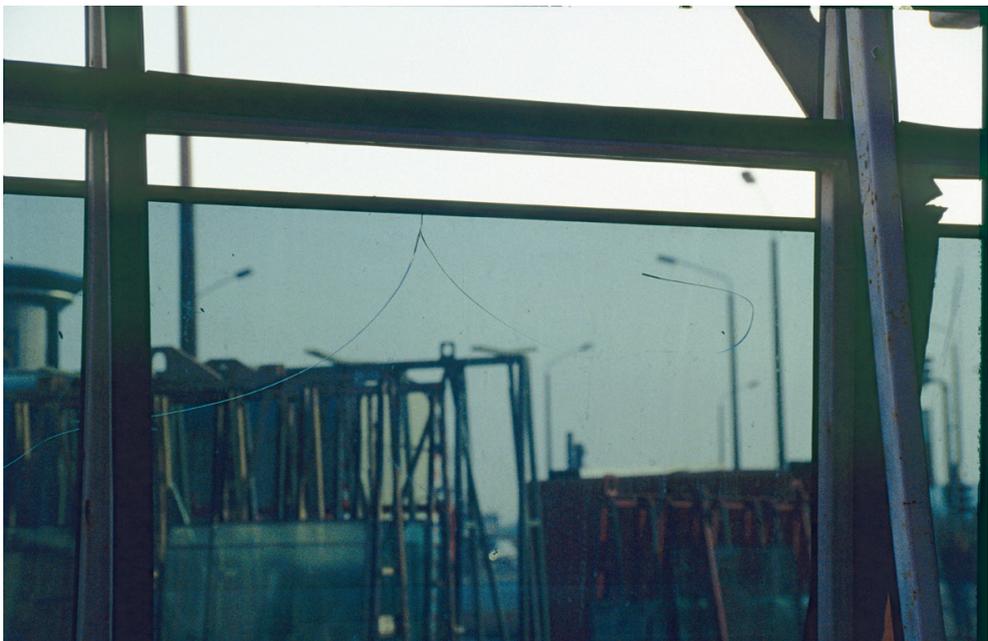
Thermischer Bruch an nicht vorgespanntem, absorbierendem Sonnenschutzglas.
