Aus den Fehlern anderer lernen – Erfahrungen aus 30 Jahren Gutachterpraxis des iba-Institut

# Alternative Badböden: Alles dicht?

## 1 PVC-DESIGNBELAG AUF FLIESEN IM BAD UND WC

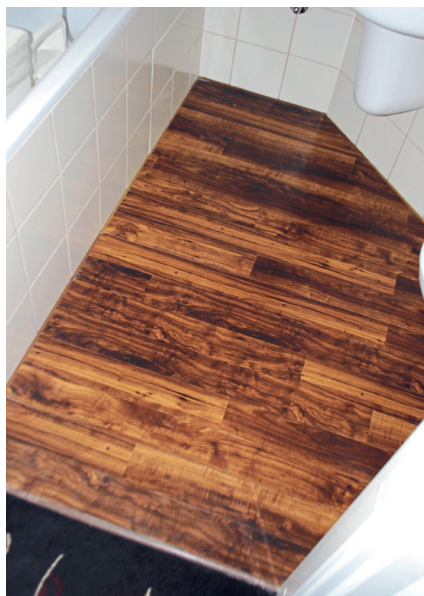
Hotel im Bestand: PVC-Designbelag auf Fliesen im Bad scheinbar schadensfrei ...

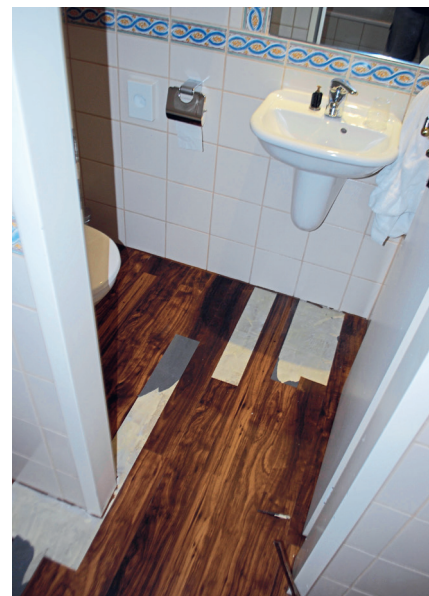
Innerhalb von einem Jahr nach der Abnahme und entsprechender Nutzung zeigten sich in allen Zimmern im Bad, Dusche und WC zunächst Blasen und Beulen und dann Ablösungen einzelner Elemente des PVC-Designbelags.

... nach kurzer Nutzung schadhaf in WC ...
