1. Ablösungen (Olivenparkett)

Auf die falsche Fährte gelockt

2. Ablösungen (Mosaikparkettboden)

Zerlegt in alle Einzelteile

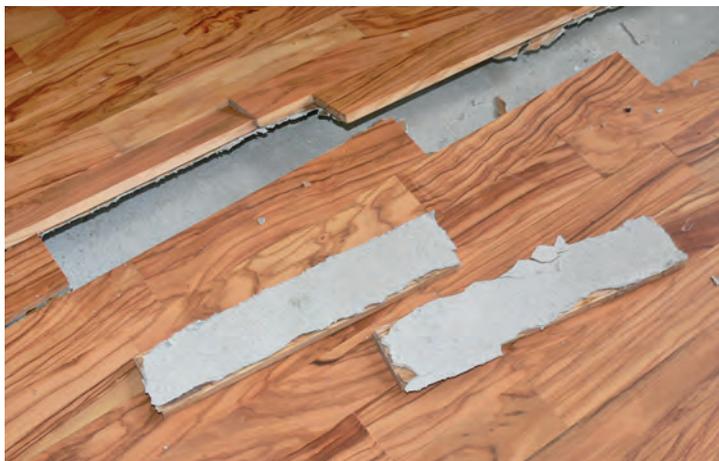
In einem Bereich lösten sich mehrer Stäbe mit gleichem Schadensbild. Der Spachtelmasseentepich hielt alles zusammen.

Der Gutachter öffnete jetzt stichprobenartig sechs Bereiche, an denen er einzelne Stäbe scheinbar mühelos lösen konnte. An einer Stelle erwischte er gleich sechs oder acht Lamellen, zusammengehalten durch die Spachtelmasse, die nahezu unbeschädigt in etwa 2 mm Dicke unter dem Parkett haftete. Das Bild war überall gleich.

Der glatte Bruch zwischen Spachtelmasse und Estrich war in allen Flächenbereichen deutlich erkennbar. Der darunterliegende Zementestrich blieb von der ganzen Zerstörungsaktion nahezu unbeschädigt.

„Hier liegt eine Schwachstelle vor“, befand der Sachverständige und wies auf die Kontaktzone von Spachtelmasse und Estrichoberfläche hin. Ob vor der Verlegung irgendwelche Grundierungs-, Vorstrich- oder auch Schleifmaßnahmen durchgeführt wurden, fragte er den Handwerker, der auch Ausführender der Estricharbeiten war. Der Handwerker verneinte.

Der Gutachter erläuterte den Sachverhalt. Das Bild war eindeutig. Die Verbindung von Spachtelmasse und Parkett befand der Sachverständige als mangelhaft. Das war ganz klar ein Fehler, den der Auftragnehmer zu vertreten hatte. Die Vorbereitung des Unterbodens war unzureichend.

Der Gutachter schloss schließlich, dass es nur eine Möglichkeit gebe: Den ganzen Boden aufnehmen und neu verlegen.

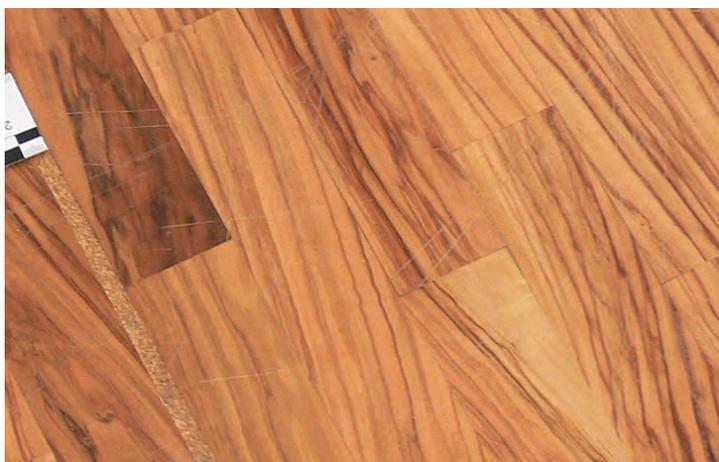
Der Boden lag fugenlos mit leichtem Flächendruck vor.

Bei der Untersuchung des Bodens entging dem Gutachter natürlich nicht, dass die Parkettelemente beim Belasten Geräusche von sich gaben. Außen schienen sie in einigen Bereichen deutlich konkav zu schüsseln, dicht an dicht liegend, ohne irgendwelche Fugen. Er maß die Holzfeuchten mit elektrischem Gerät, ohne dabei irgendwelche Auffälligkeiten festzustellen.

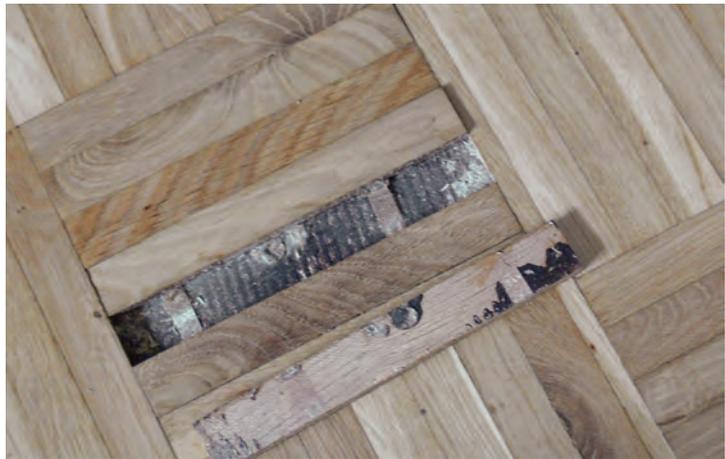
Oberflächlich war zunächst wenig zu sehen – doch tatsächlich war die Verklebung äußerst schwach.

Die leicht herausnehmbaren Stäbchen zeigten teilweise ein rückseitiges Bild, auf dem kaum ein Hauch von Klebstoff erkennbar war. Die Benetzung war äußerst schwach. Der noch erkennbar alte, dunkelbraune Klebstoff war völlig versprödet. In anderen Bereichen lösten sich die Lamellen ebenso leicht, aber mit einem lamellenparallelen sauberen Riss in der oberen Estrichrandzone.

Für den Gutachter war klar, dass dieser Mosaikparkettboden seine Schuldigkeit getan hatte. Das hätte bei diesem Zustand allerdings bereits vor Beginn der Arbeiten erkannt werden müssen. Ob man noch hätte sanieren, d.h. nachkleben, können, oder für die Verlegung eines neuen Bodens hätte plädieren sollen, war jetzt nicht mehr sicher zu sagen. Es hatte jedoch nicht einmal eine Anmeldung von Bedenken vor Beginn der Arbeiten gegeben.
