Serie: Die hohe Kunst der Parkett-Restaurierung

Privathaus in Berlin

In einem Berliner Privathaus aus den 1930er-Jahren ließ der heutige Besitzer den Tafelparkettboden in der Eingangsdiele restaurieren. Er wünschte eine Rekonstruktion des Originals, das nach Sanierung der Unterkonstruktion vor Ort wieder eingebaut wurde.

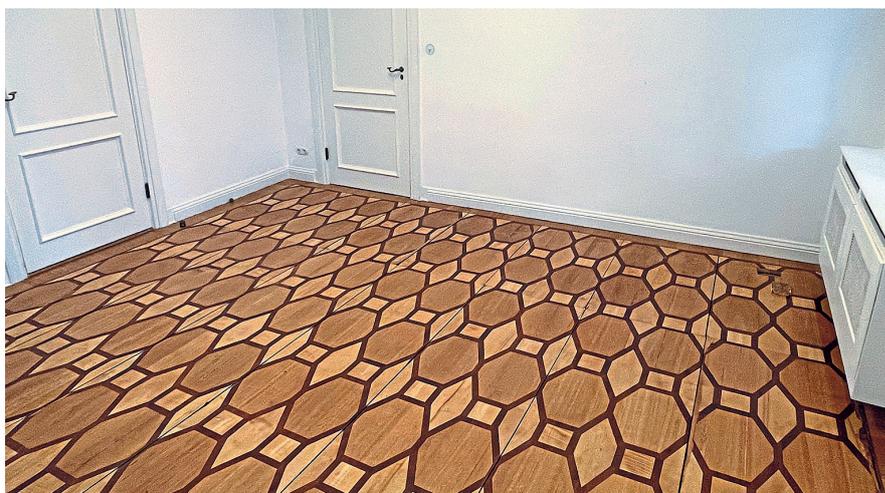
Gesamtansicht des Fußbodens mit Fugen zwischen den Elementen.

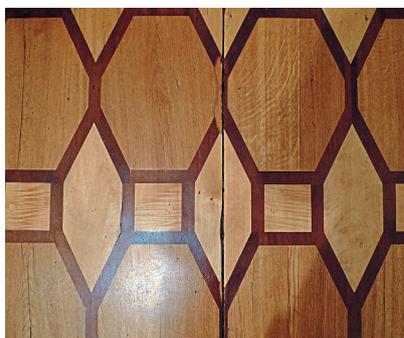
Dokumentation der Holzarten: Quadrate Riegelahorn, Sechsecke Birke, Achtecke Eiche.

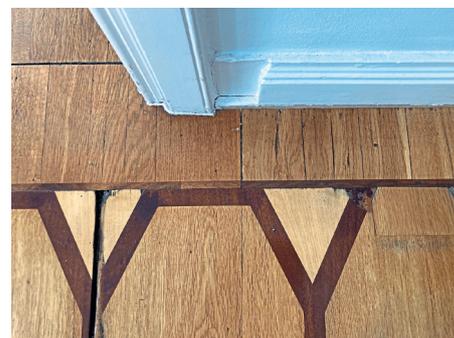
Bei der Vermessung und Dokumentation der Holzarten und des konstruktiven Aufbaues zeigte sich, dass an den Kanten und vor allem an den Kreuzungspunkten die Deckschichten soweit verschlissen waren, dass die Unterkonstruktion sichtbar wurde.

Verschlissene Deckschichten.

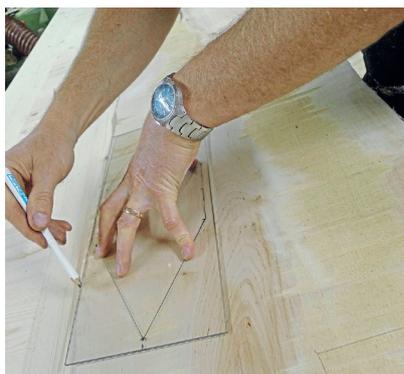
Aufzeichnen der Sechsecke aus Birke.

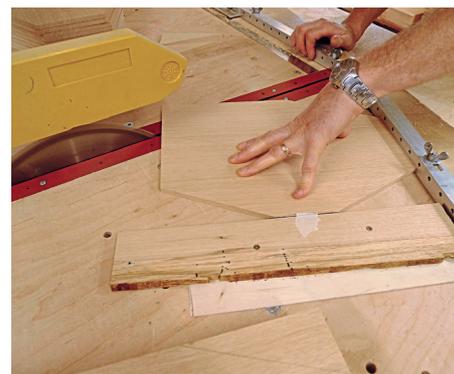
Zuschnitt der Achtecke aus Eiche.
