Wenn Wasser die Optik des PVC-Bodens verändert

# Phantomflecken auf der Spur

Der  
interessante  
Schadensfall

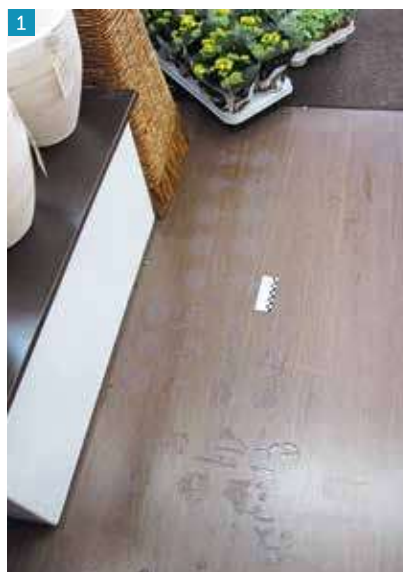
1 Nach der Anlieferung von Blumen hat sich die Optik des heterogenen PVC-Bodenbelags verändert. Das Holzdesign wirkt milchig und bildet die Auflagefläche von Blumentöpfen und Schalen nach.

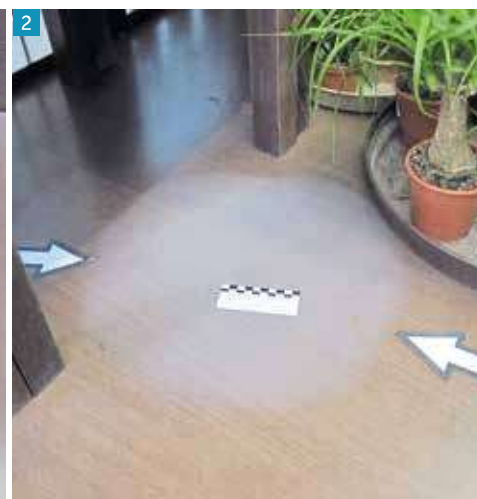
3 Auffällig war, dass an allen milchig veränderten Flächen stets oberflächliche Kratzer vorhanden waren.

Die Prüfungen vor Ort haben ergeben, dass die Farbveränderungen unter PVC-Blumentöpfen und unter größeren PVC-Schalen entstehen. Nach einigen Stunden verliert sich jedoch die milchige Veränderung und der Bodenbelag sieht wieder so aus wie an den angrenzenden Flächen. Demzufolge ist die Veränderung reversibel. Auffällig war, dass an allen milchig veränderten Flächen stets oberflächliche Kratzer vorhanden waren.
