Die hohe Kunst der Parkettrestaurierung

Kurfürstliches Parkett gerettet

Eine aus ungeklärten Gründen ausgelöste Sprinkleranlage flutete im vergangenen Jahr den Rittersaal des Mannheimer Schlosses. Auf dem Weg der minimalinvasiven Bohrlochinjektion gelang es, den stark wassergeschädigten Parkettboden zu retten.

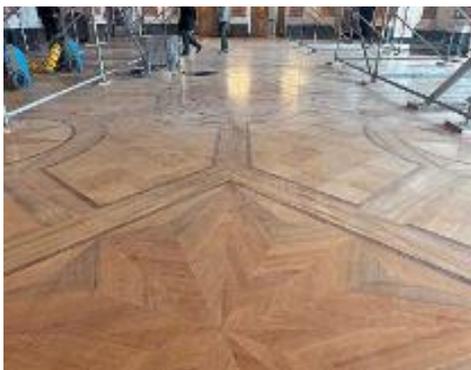
Parkettboden mit Gerüst.

Die Schlossverwaltung rüstete den Rittersaal komplett mit einer Ebene unter der Decke ein. Das Deckenfresko wurde durch Restauratoren wochenlang auf Beschädigungen und Feuchte untersucht. Das Gerüst blieb bis zur vollständigen Trocknung der Decke stehen.

Auf den Parkettboden wurde während dieser Zeit keine Rücksicht genommen. Die

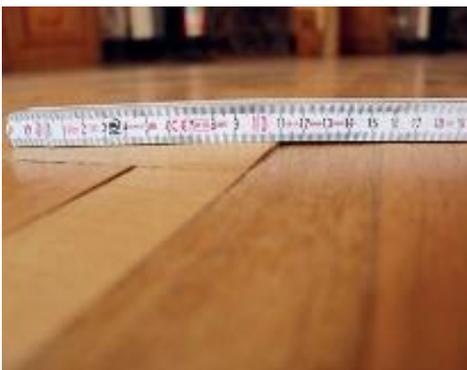
Hochstehende Decklage.

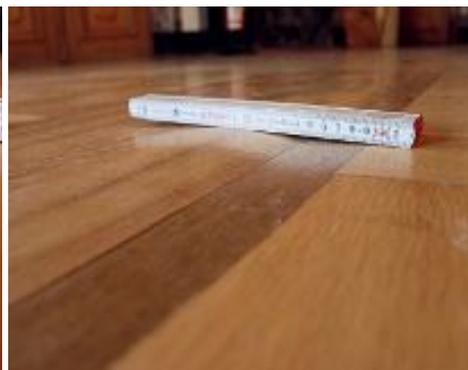
Gewölbte Decklage.

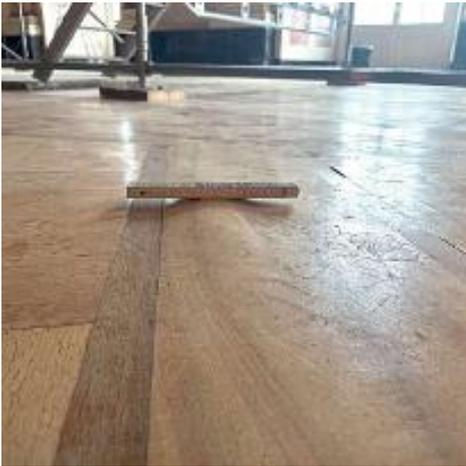
Gewölbte Decklage.

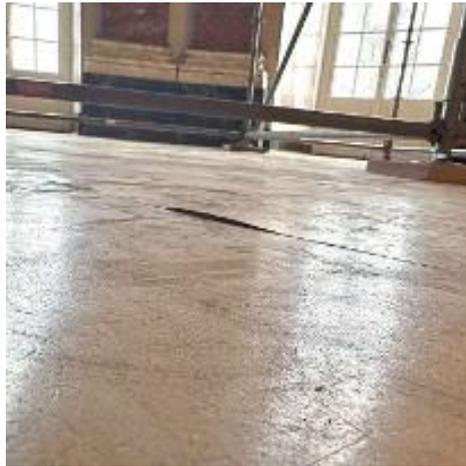
Hochstehende Decklage.

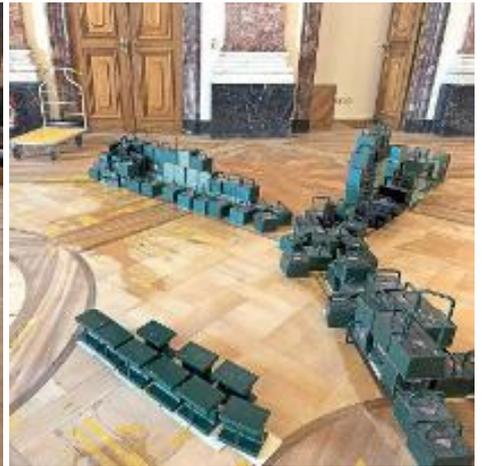
Es waren ca. 4000 kg Gewichte im Einsatz.

Nach der Rücktrocknung des Parkettbodens auf seine Ausgleichsfeuchte musste der gesamte Parkettboden im Rittersaal abgeklopft werden, um die gelösten Decklagen zu identifizieren. Die Unterspritzarbeiten wurden von den Parkettrestauratoren Eddy Keilbach (Zweik GmbH), Lars Wildermann (Parketthandwerk Wildermann) und Marko Domschke Fachgruppenleiter der Parkettrestauratoren (Parkett & Restaurierungswerkstatt Domschke) ausgeführt.

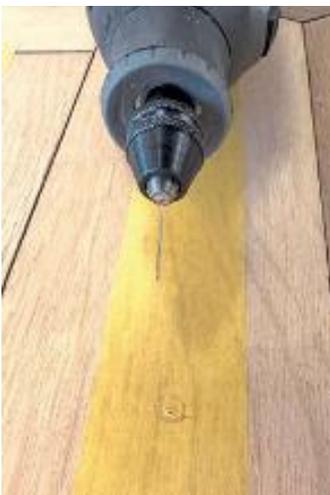
Über 20.000 0,5-mm-Löcher wurden gebohrt.

Nach den Verleimarbeiten mit gut 20.000 Injektionsstellen wurde die Wasserlackoberfläche, die bei einer Renovierung des Schlosses 2007 aufgebracht wurde, abgenommen und eine traditionelle Oberfläche mit einem Öl und Öl/Wachs aufgebracht. Heute erstrahlt der restaurierte Parkettboden im Rittersaal in neuem Glanz.

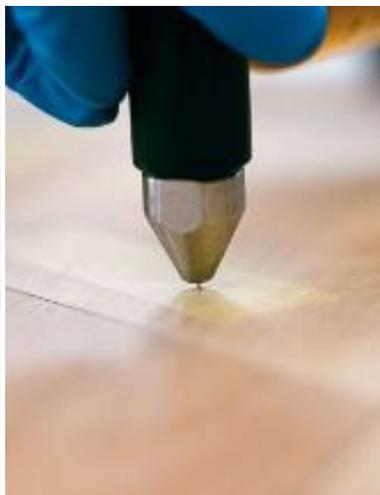
Leiminjektion durch die 0,5 mm kleinen Löcher.

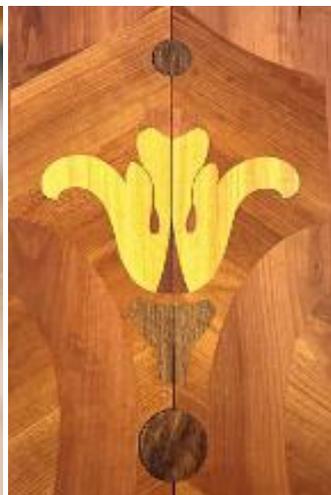
Detail nach der neuen Oberfläche.

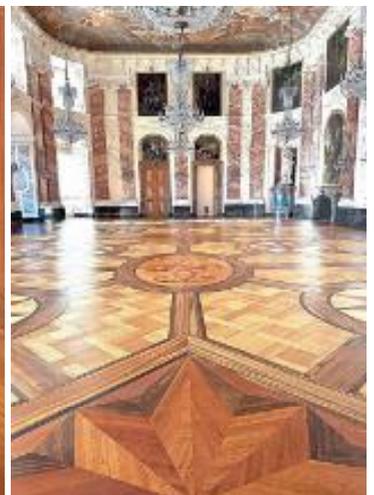
Fertige Oberfläche mit traditioneller Oberfläche.
