4. Streit um die Estrichoberfläche

Auf einer großen Wohnungsbaustelle wurden ca. 6.000 m² beheizter Calciumsulfatfließestrich eingebaut, auf dem PVC-Designbeläge zu verlegen waren. Im Vorfeld kontrollierte der Bodenleger die Ausführung der Estricharbeiten. Mangelhaft war die Ausführung der Randdämmstreifen und die zu geringen Markierungen für die Durchführung der Feuchteprüfung mit dem CM-Gerät. Das war zwar ärgerlich, aber der Estrichleger hat hier auf seine Kosten nachgearbeitet. Zum großen Streit kam es allerdings, als der Bodenleger die mehr oder weniger intensiven „Sinterschichten“ in der Estrichoberfläche reklamierte. Der Estrichleger legte der Bauleitung eine technische Unterlage vom Estrichhersteller vor, nach der sein Estrich weder ab- noch angeschliffen werden muss. Der Bodenleger lehnte das Verlegen der PVC-Designbeläge auf diesen Estrich mit dieser „Sinterschicht“ ab. Es kam zum Rechtsstreit. Die Bauleitung bestand auf einem Schiedsgutachten und schaltete einen Sachverständigen ein.

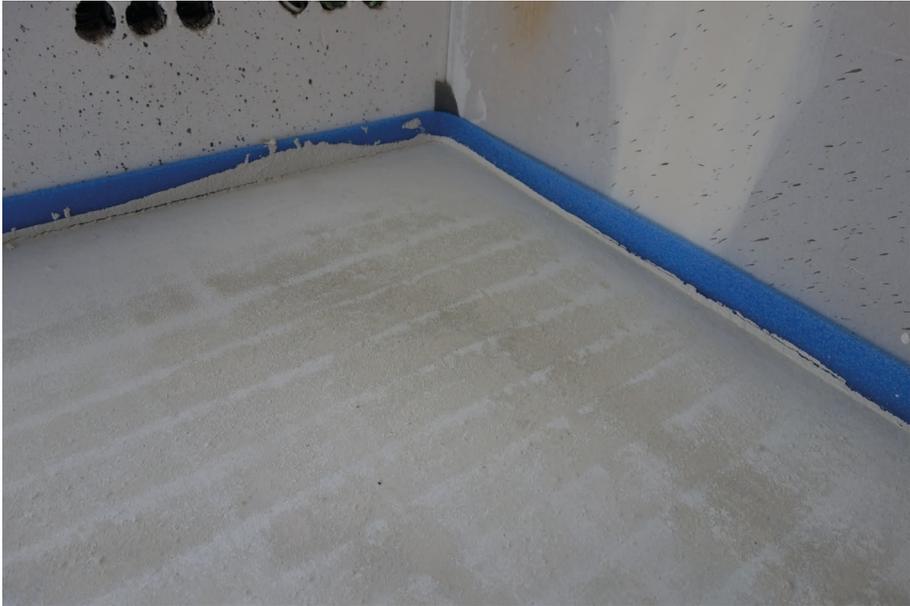
Der Sachverständige stellte sowohl rein optisch als auch durch eine Gitterritz- sowie Drahtbürstenprüfung das Vorhandensein mehr oder weniger intensiver „Sinterschichten“ fest. Der Sachverständige stellte weiterhin fest, dass es sich bei den „Sinterschichten“ um einen Estrichmangel handelt und das deshalb diese Schichten mechanisch zu entfernen sind, um die sichere Anbindung der Verlegewerkstoffe – Dispersionsgrundierung, Anhydritspachtelmasse, Dispersionskleber – zu gewährleisten. Der Sachverständige begründete das mechanische Entfernen mit anschließendem Absaugen mit einem Industriesauger wie folgt:

Intensive „Sinterschicht“ auf einen neu eingebauten beheizten Calciumsulfatfließestrich.

Der Estrichleger hat die „Sinterschicht“ mechanisch zu seinen Lasten entfernt. Dadurch war eine schadensfreie Verlegung der PVC-Designbeläge möglich und gewährleistet.

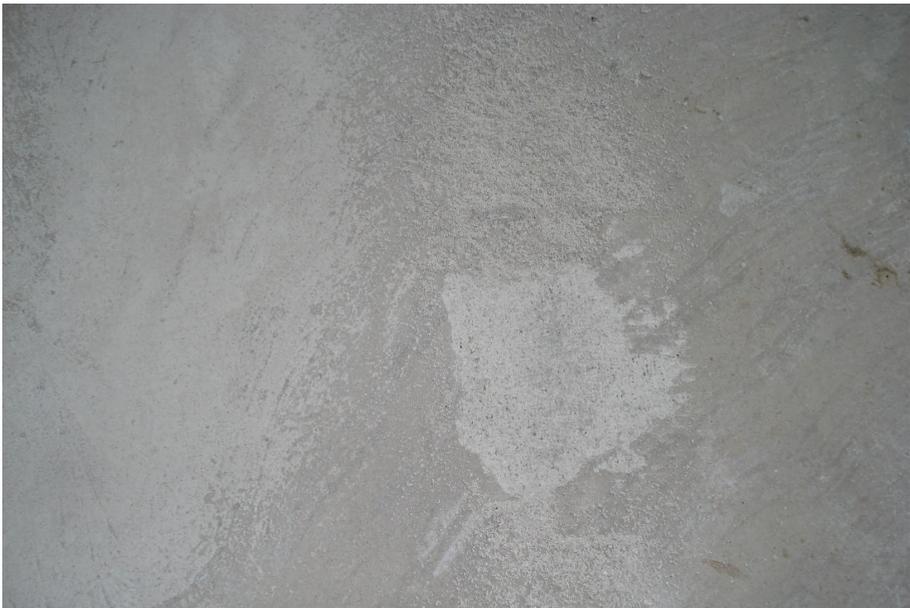
Das Entfernen der „Sinterschicht“ wurde mit einer Drahtbürste geprüft.
