GAUBENSANIERUNG AM SCHLOSS NEUSCHWANSTEIN

# SPEKTAKULÄRER EINSATZ MIT WEITBLICK

Rund 1,4 Millionen Menschen zieht es im Jahr zum Schloss Neuschwanstein und zu seiner einzigartigen Kulisse in die Bayerischen Alpen. In schwindelerregender Höhe restaurierten Industriekletterer die 26 Gauben des Märchenschlosses von König Ludwig II, das die Unesco unlängst zum Weltkulturerbe erklärt hat.

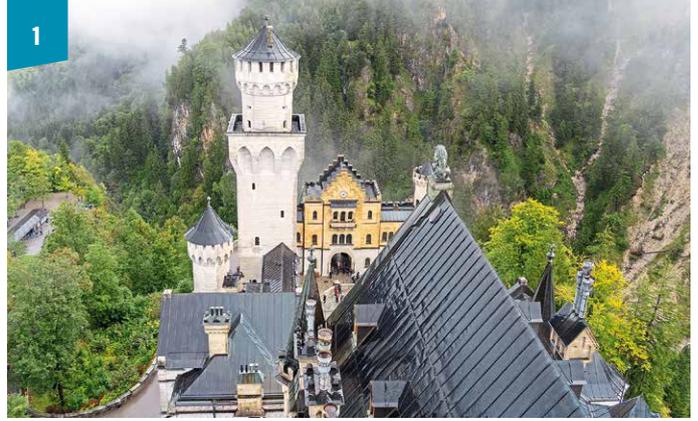
1 Blick vom Turmumlauf: Von hier sind die Industriekletterer am Seil ...

Ihren Einsatzort in luftiger Höhe erreichten die Industriekletterer von innen durch die Fenster. Dazu befestigten sie zunächst Sicherungsseile am robusten Dachstuhl und hängten sich anschließend in ihrer Kletterausrüstung zu den Gauben hinaus. Um einen kontrollierten Stand zu haben, bauten sie sich mit Klemmen und Hölzern stabile Tritte. Martin Semmel, Geschäftsführer der 3KER RAS Group, erklärt: „Das Schloss Neuschwanstein hat ein Blechdach mit Stehfalzdeckung und einer Steile von mehr als 45 Grad. Darauf kann niemand sicher stehen. Bei Arbeiten an schwerzugänglichen Gebäuden wie diesem müssen wir immer wieder kreative Lösungen finden.“

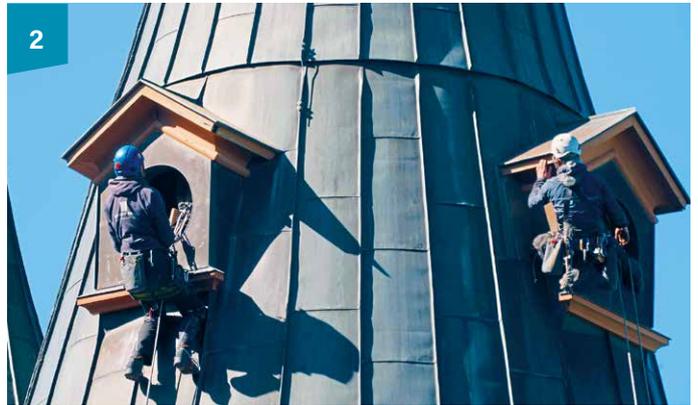
2 ... zu den Turmgauben aufgestiegen.

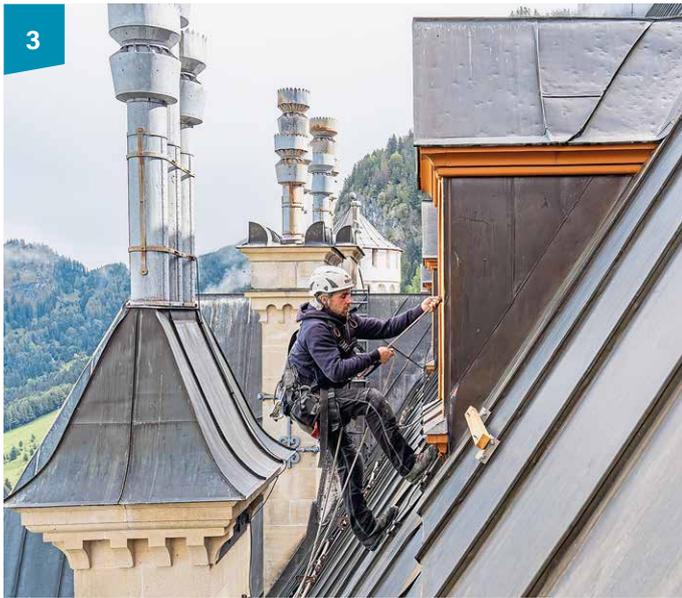
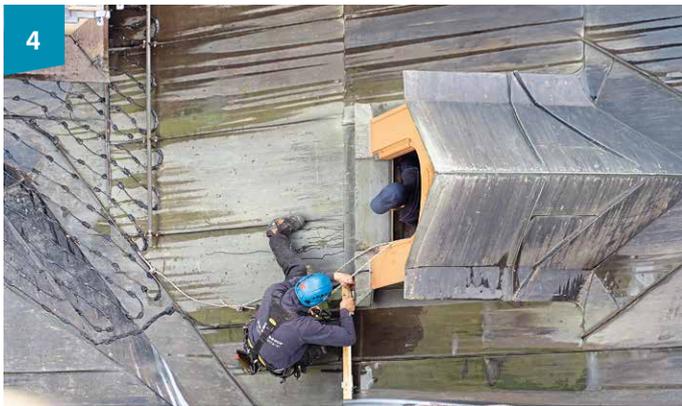
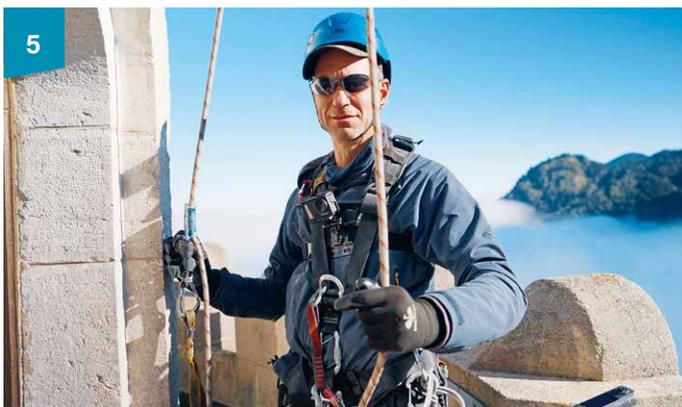
- 3 Das mehr als 45 Grad steile Dach erfordert kreative Lösungen, um dort sicher arbeiten zu können. So befestigten die Industriekletterer zunächst ...
- 4 ... Tritthilfen auf der Stehfalze neben den Gauben. Die Konstruktion bestand aus einem Kantholz mit angeschraubten Stehfalzklemmen.
- 5 Ein bis ins Letzte durchdachtes Sicherheitskonzept ist bei Arbeiten in schwindelerregender Höhe ein absolutes Muss.
- 6 Zumindest in den Arbeitspausen konnten auch die Industriekletterer die atemberaubende Aussicht vom Turmumlauf auf die Voralpenebene mit dem Alpsee und Schloss Hohenschwangau genießen.

Die Dachneigung am Schloss Neuschwanstein beträgt über 45 Grad – die Industriekletterer hatten dementsprechend keinen leichten Stand.
